「屋根防水の不具合事例と 改修方法について」

平成29年10月26日

福岡市防水事業協同組合

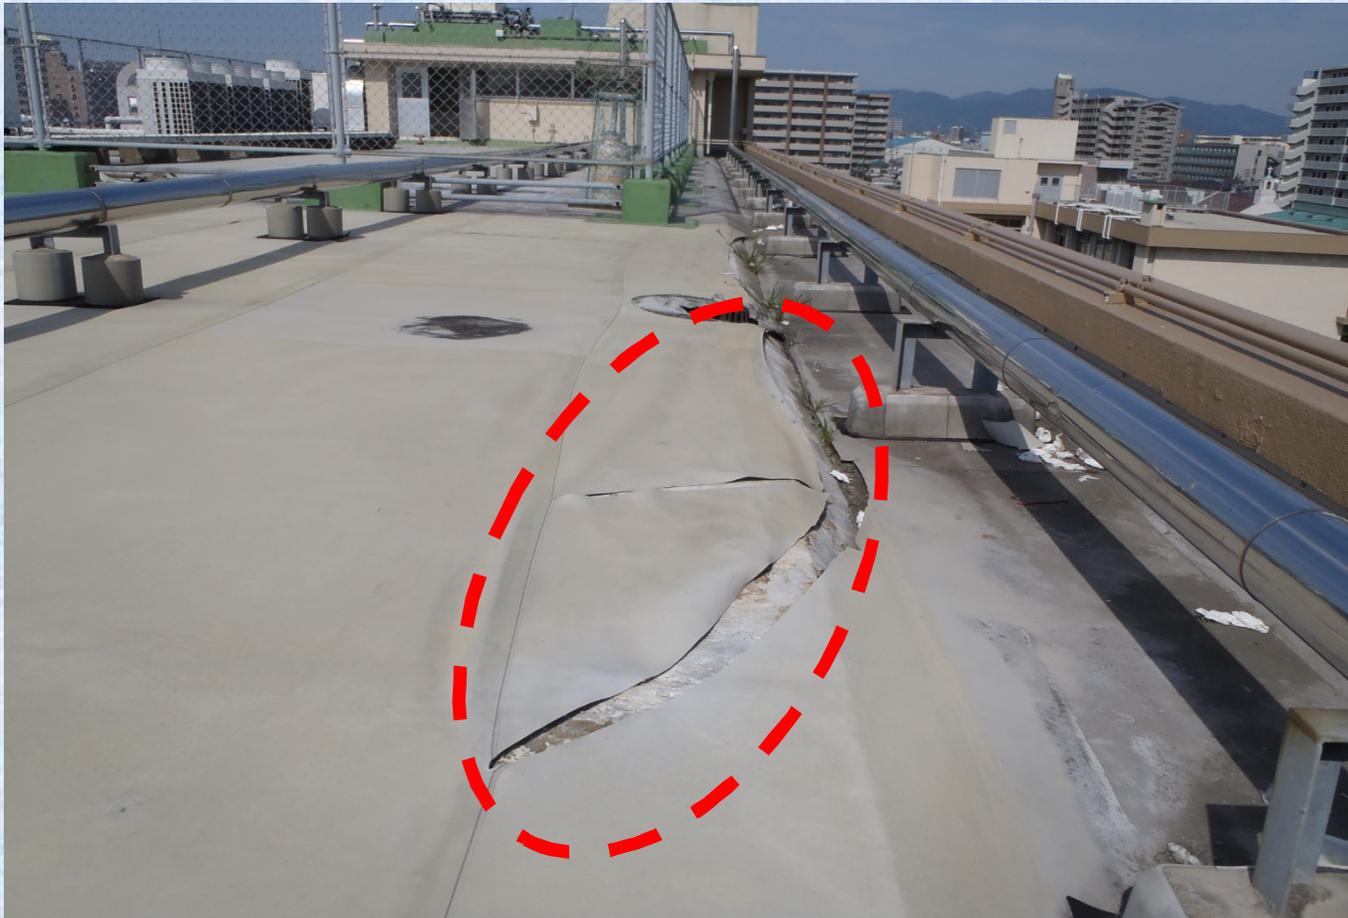
- ・防水層の劣化, 損傷
(防水シートが切れて破れている。)

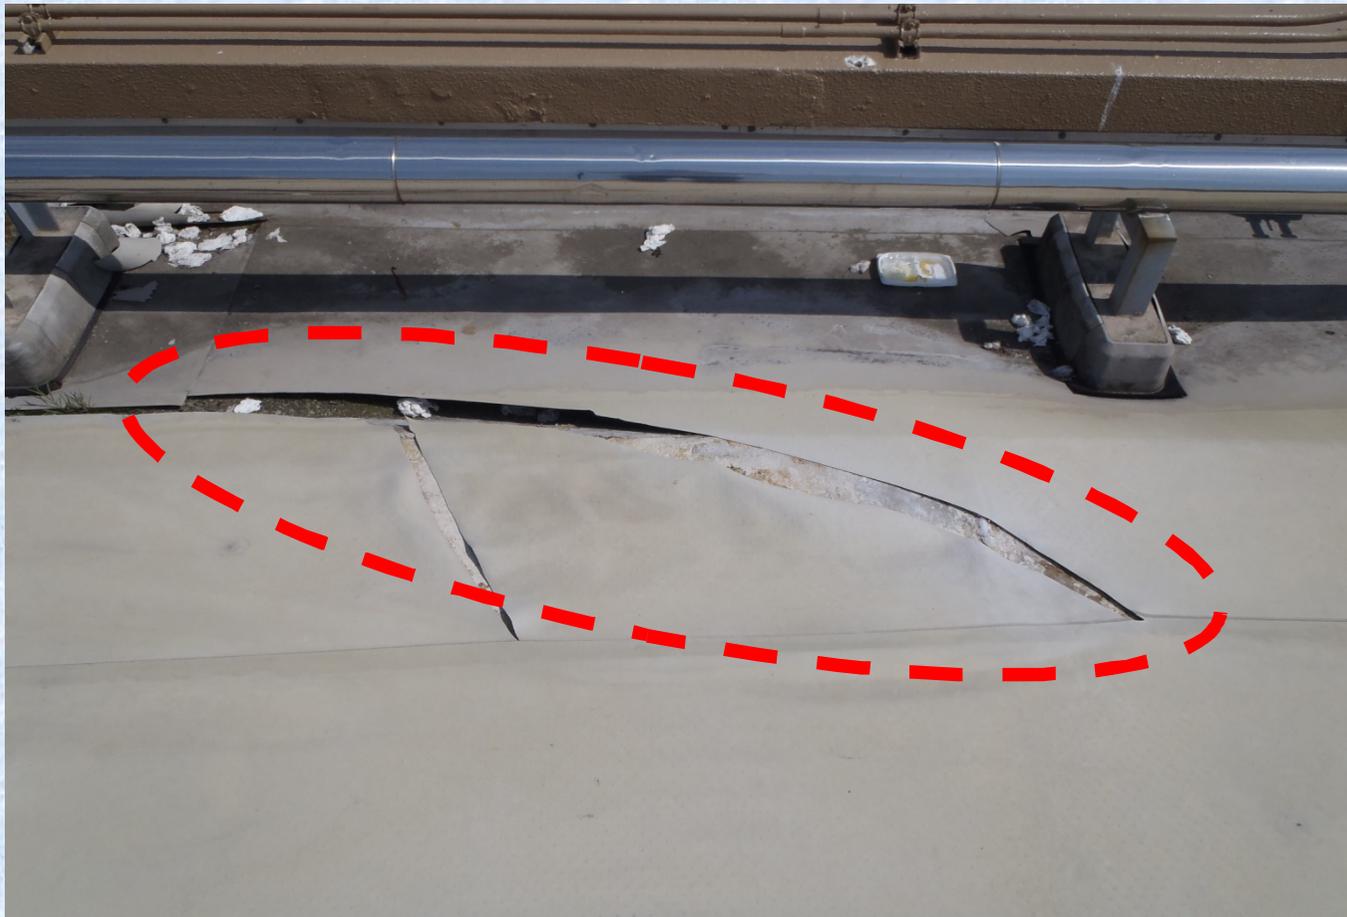
- ・防水層の劣化, 損傷
(防水シートが切れて破れている(接写))

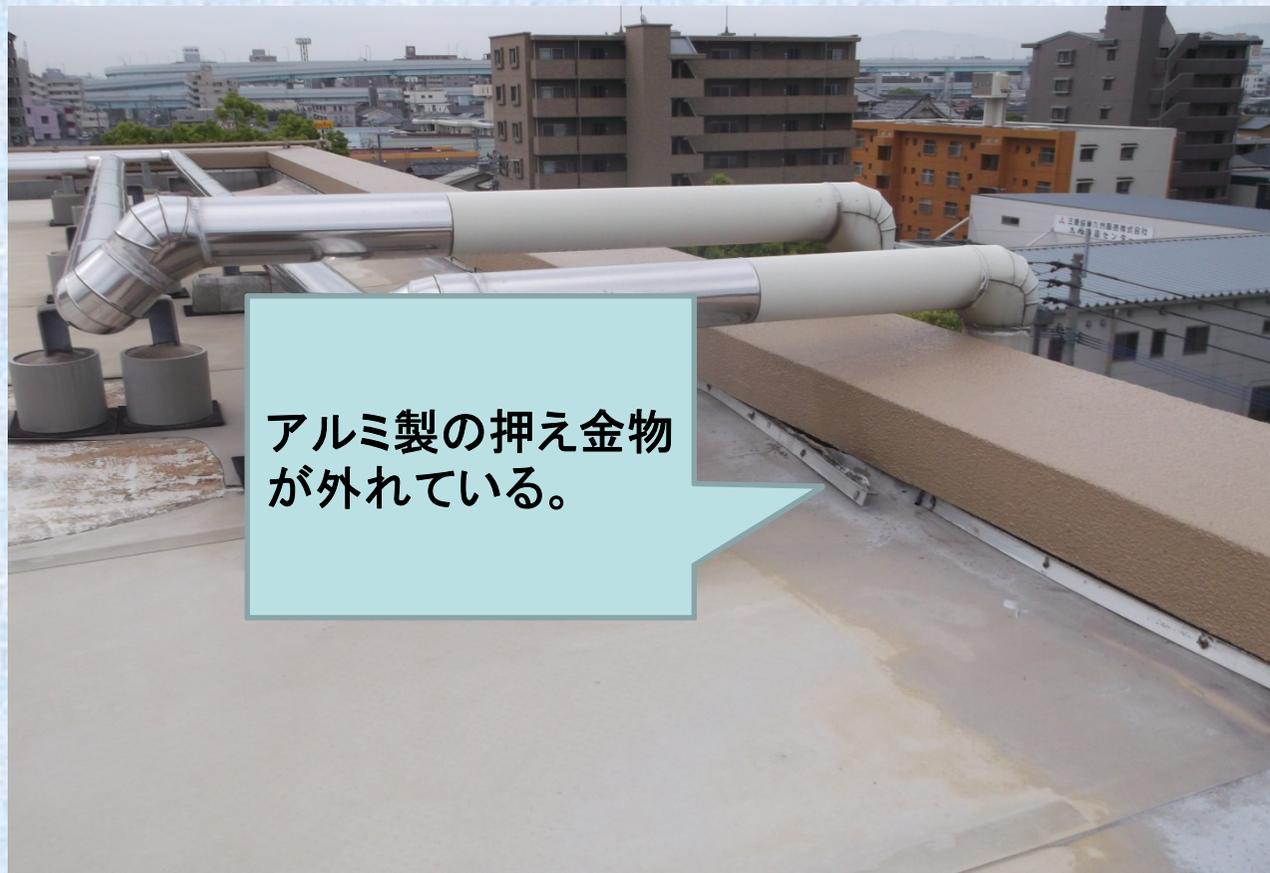
- ・押え金物の損傷
(アルミ製押え金物が外れている。)

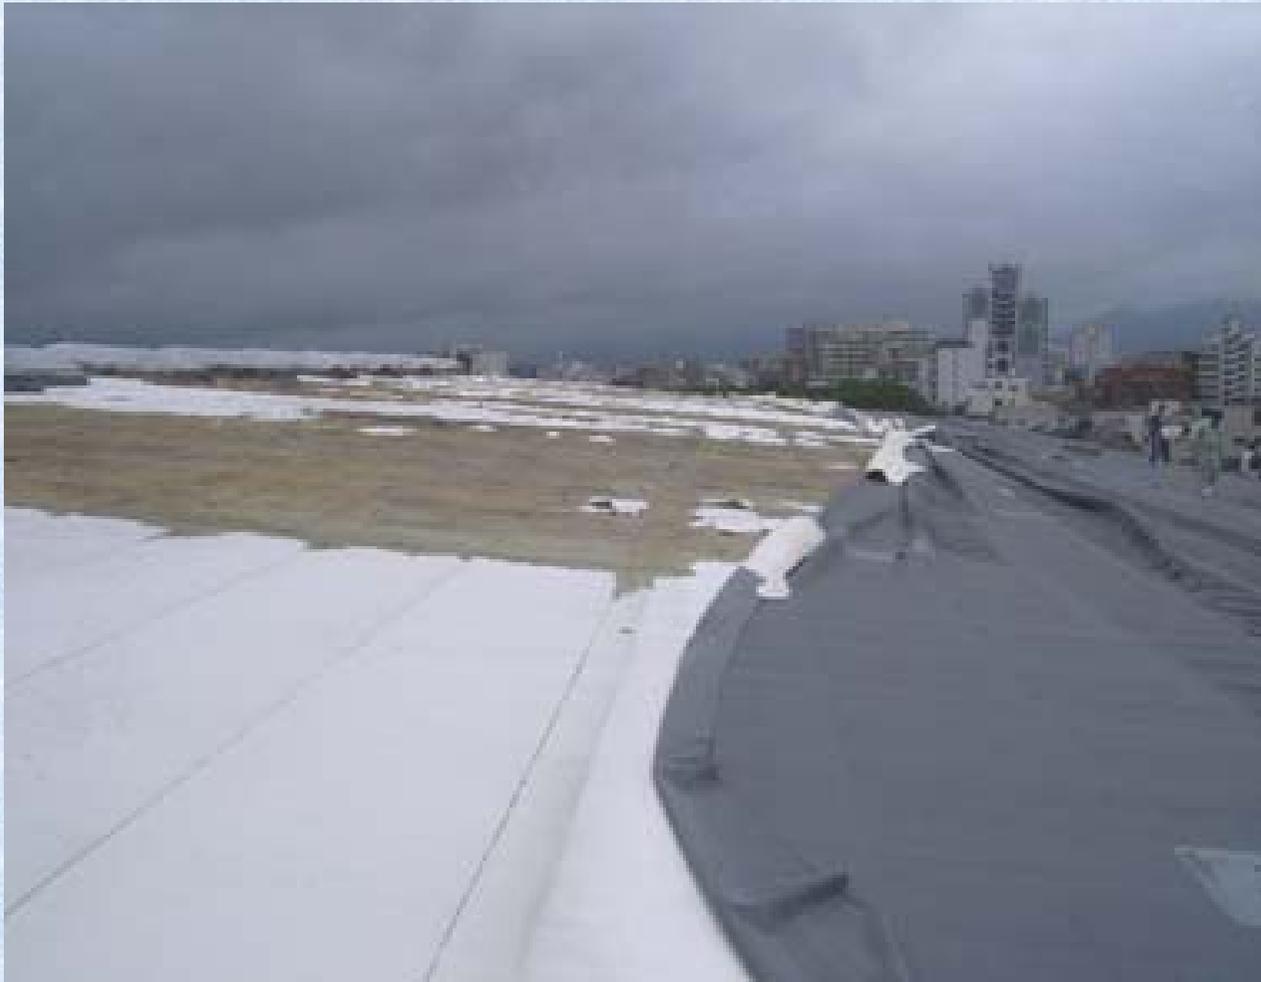
- ・台風等強風による防水層のめくれ

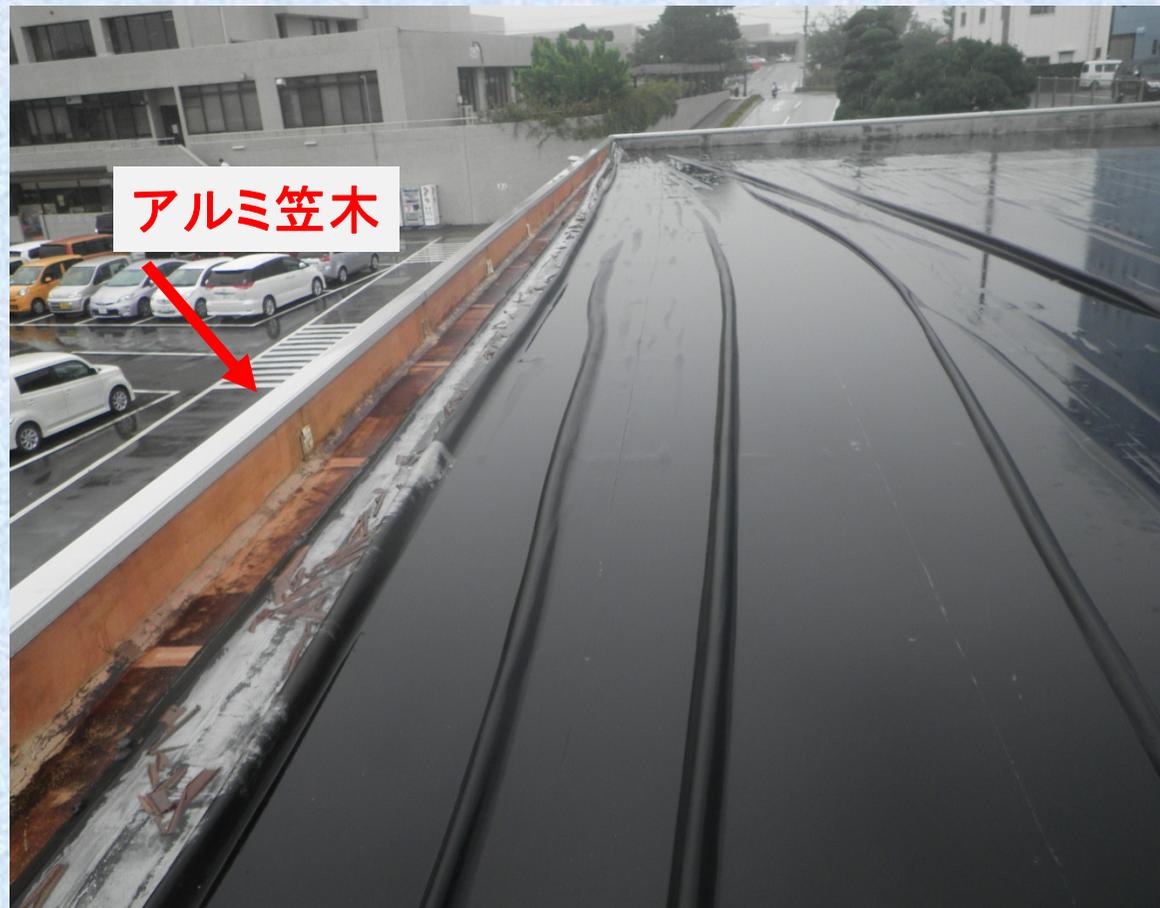
- ・台風等強風による防水層のめくれ

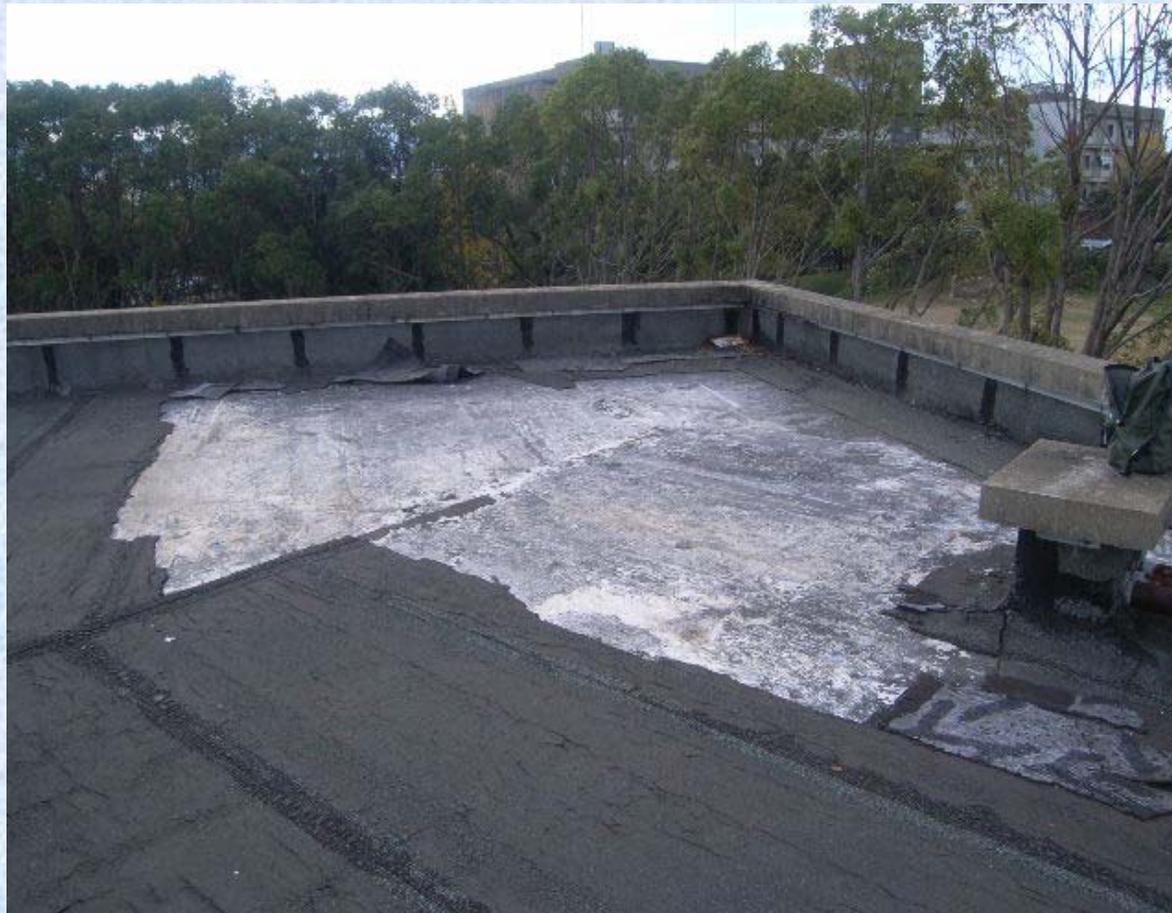
- ・台風等強風による防水層のめくれ

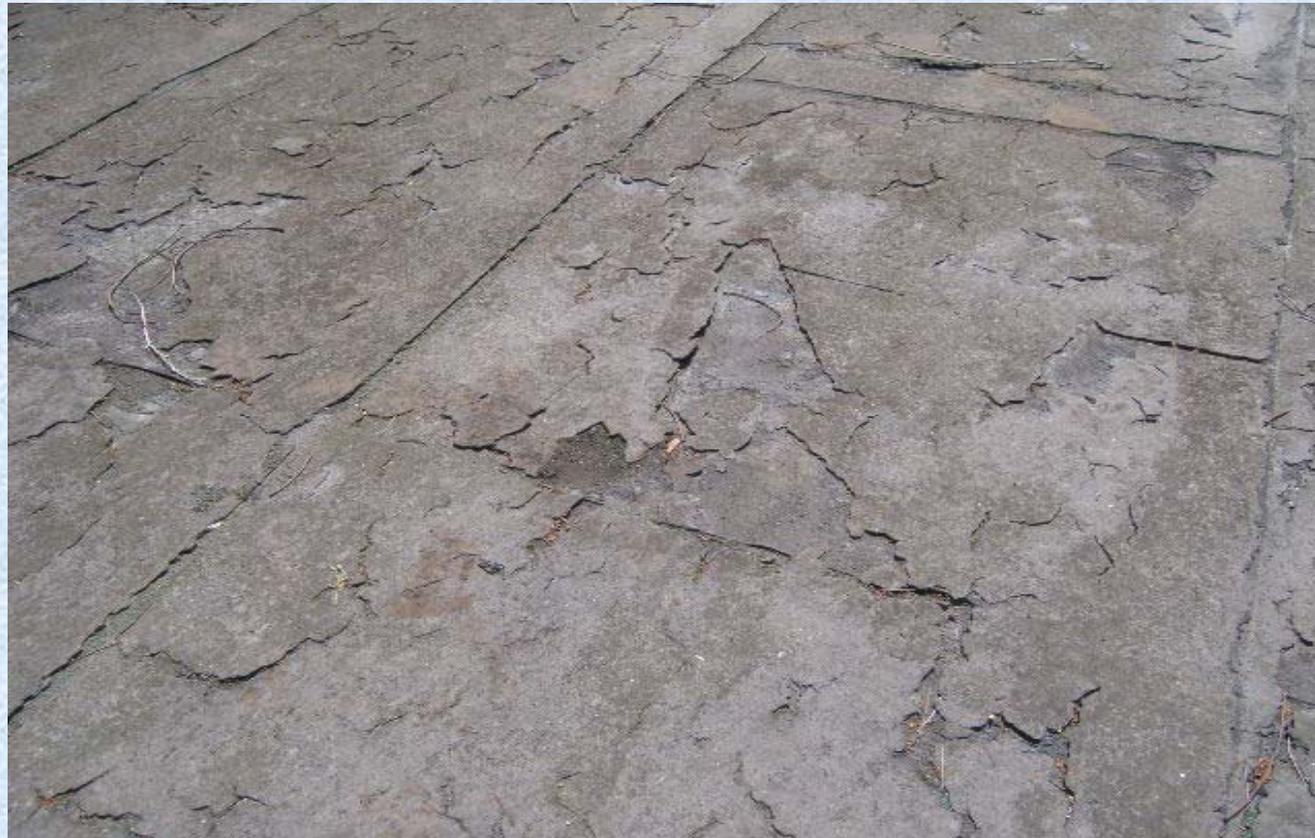
- ・防水層の劣化, 損傷

(露出アスファルト防水の表面に亀裂が入り剥離している。)

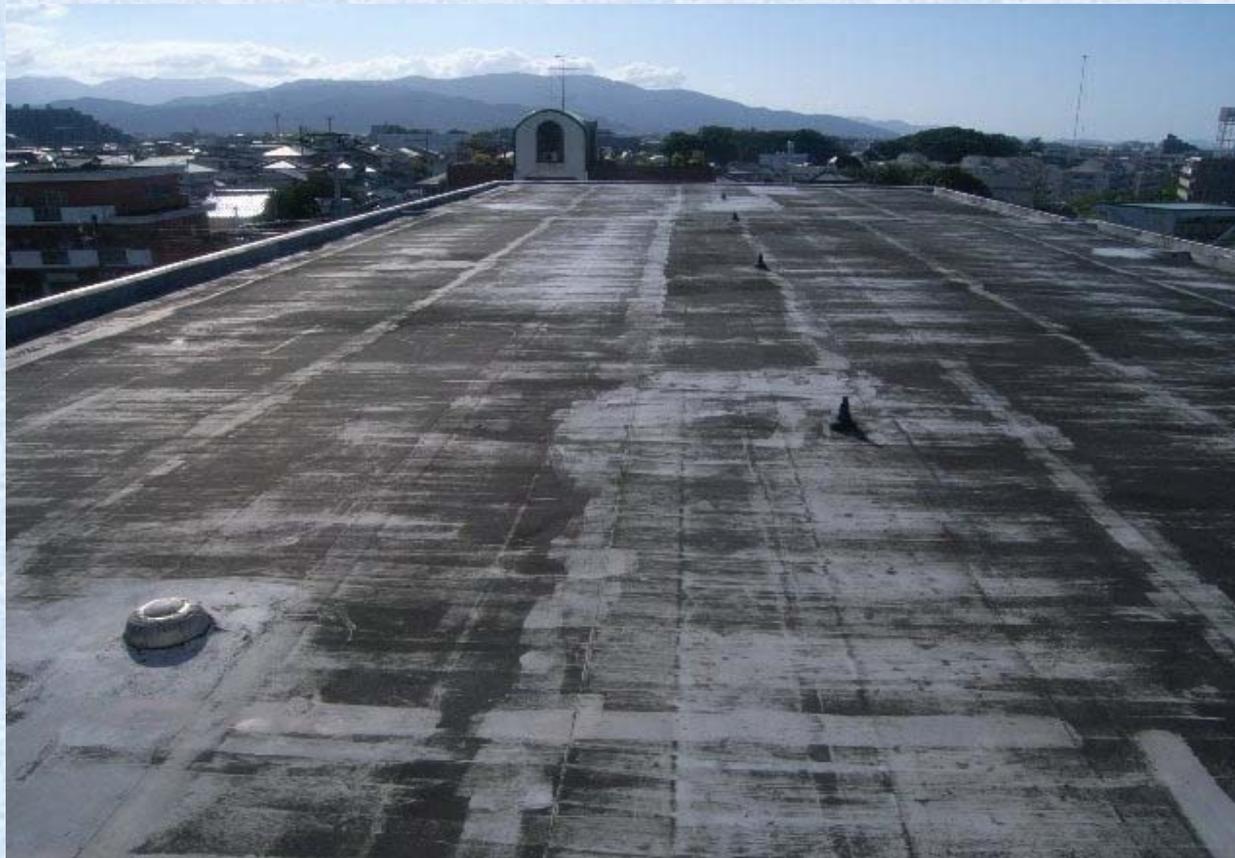
- ・防水層の劣化, 損傷

(シート防水の保護塗装[トップコート]が消耗している。)

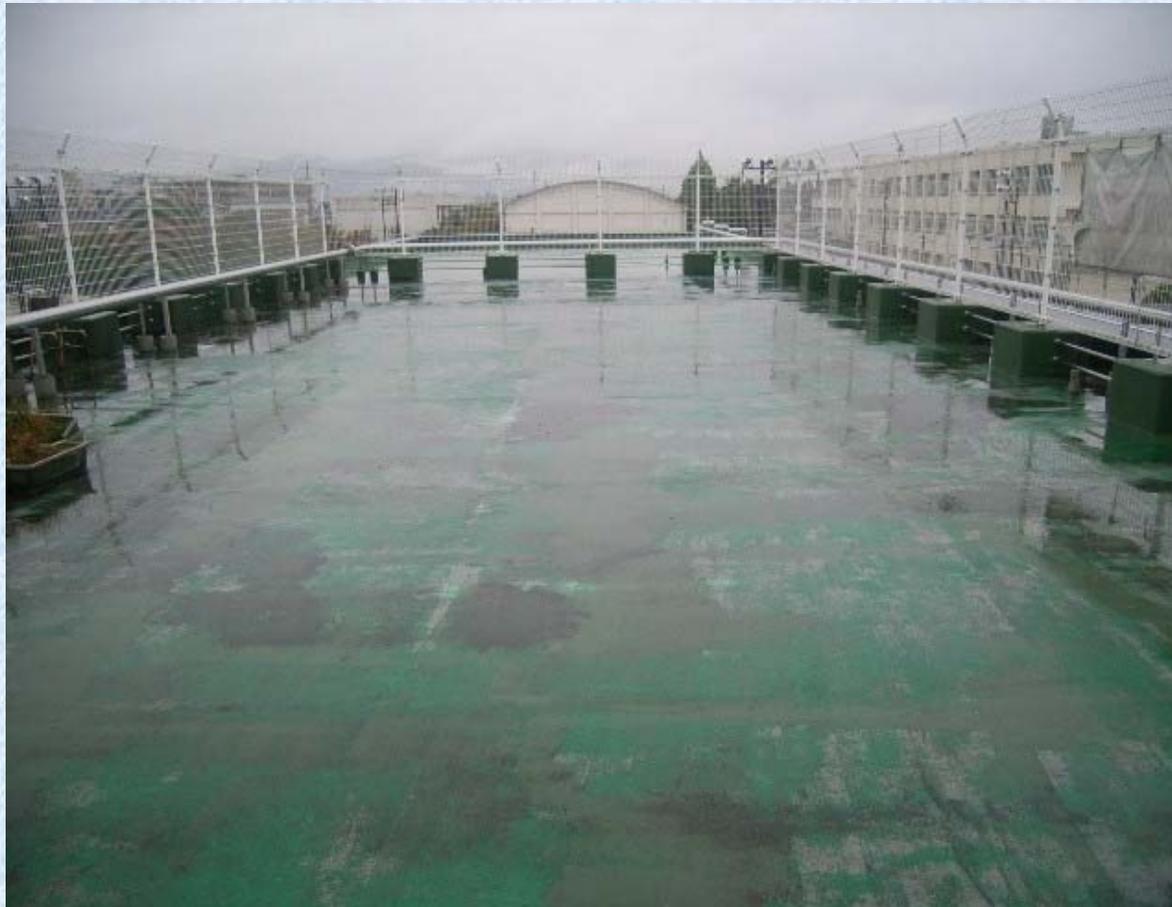
- ・防水層の劣化, 損傷
(ウレタン塗膜防水のトップコートが剥げ塗膜自体も消費している。)

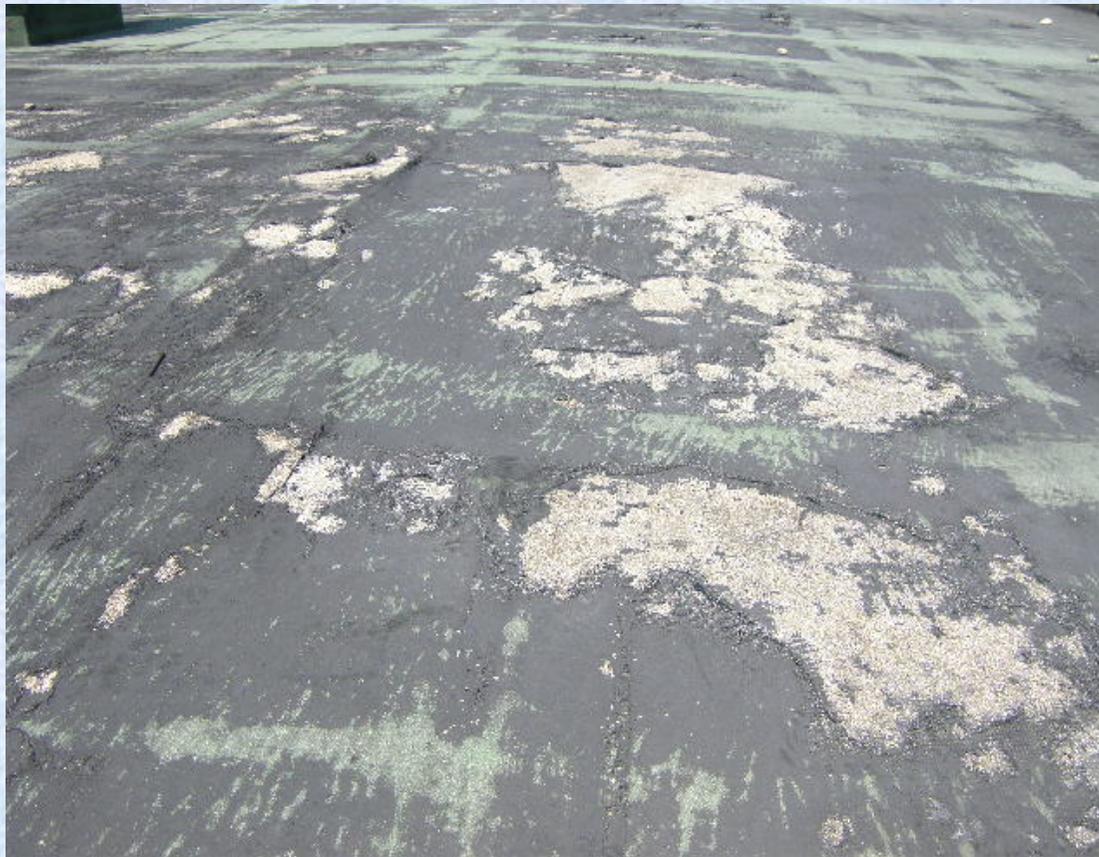
- ・防水層の劣化, 損傷

(ウレタン塗膜防水経年劣化により、下地のコンクリートが露出しています)

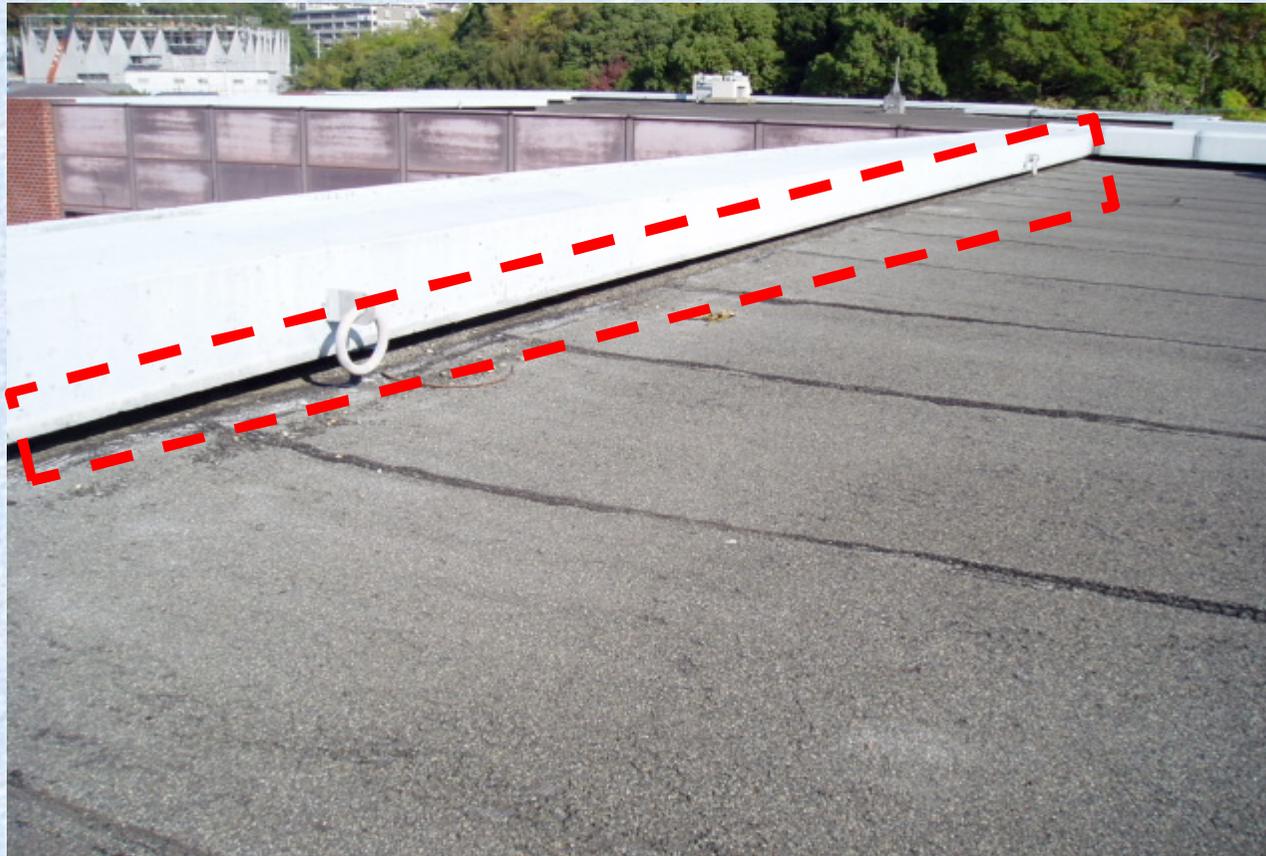
- ・屋根パラペット立ち上がりの高さが低い

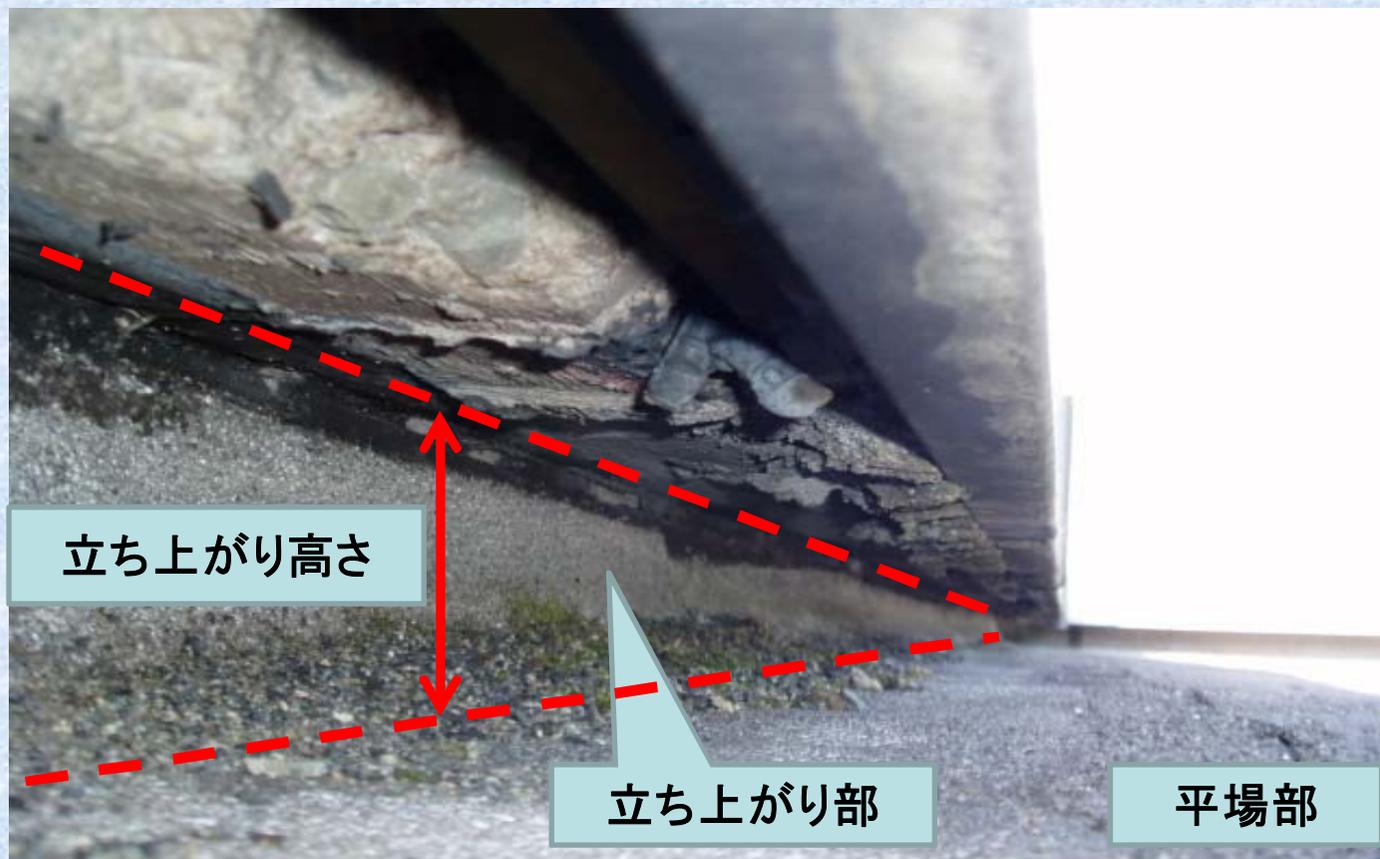
- ・屋根パラペット立ち上がりの高さが低い(接写)

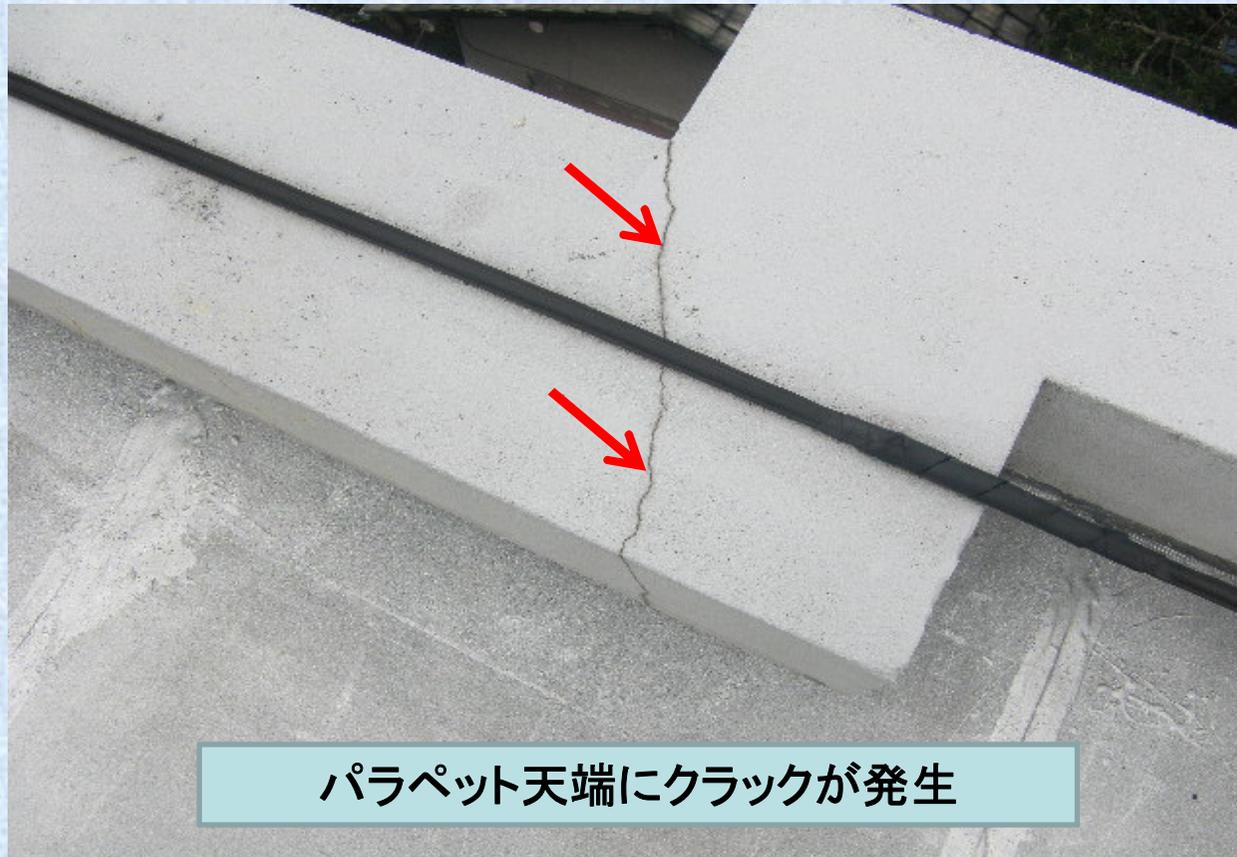
- ・屋根パラペット天端(笠木)のひび割れ

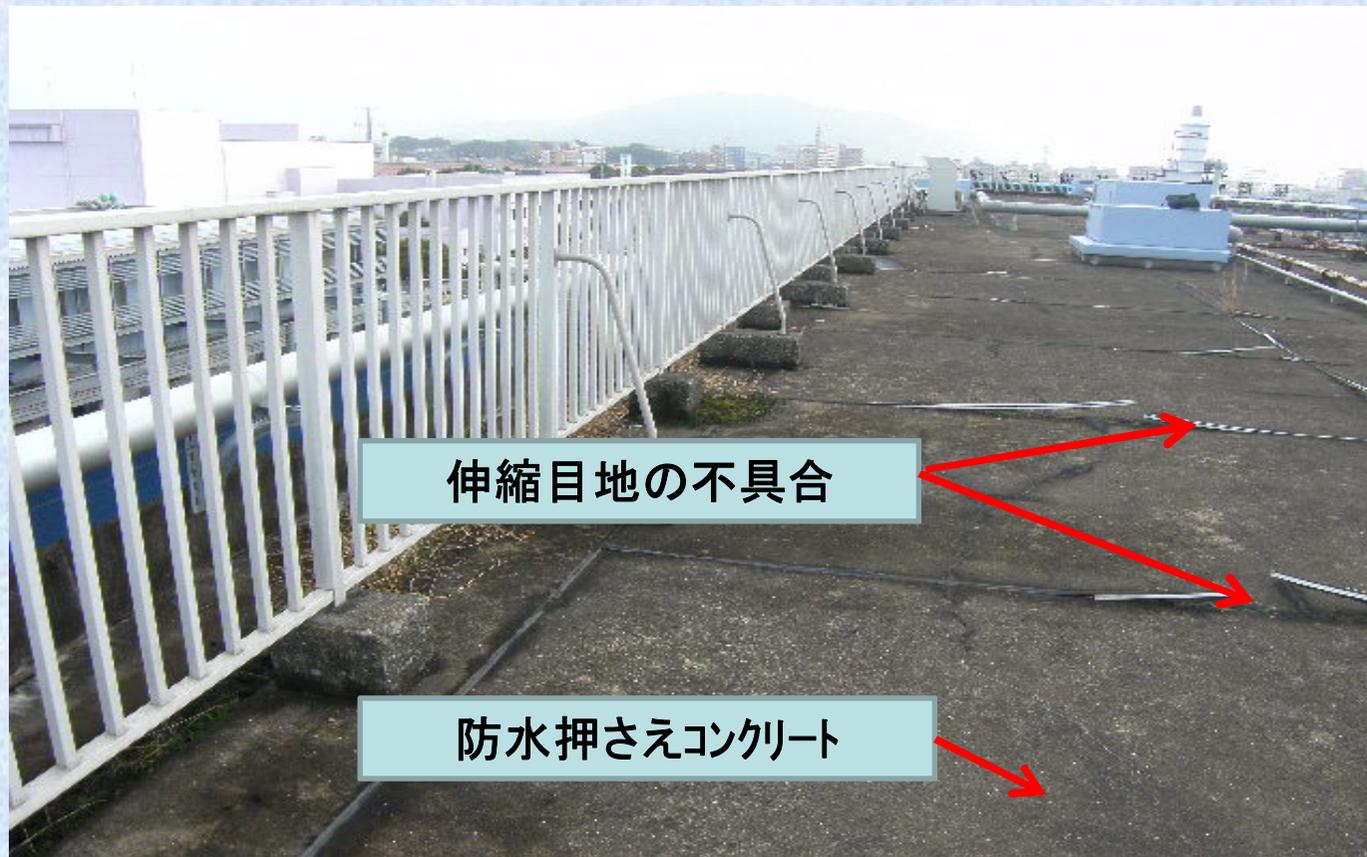
- ・防水押さえコンクリートの伸縮目地の不具合

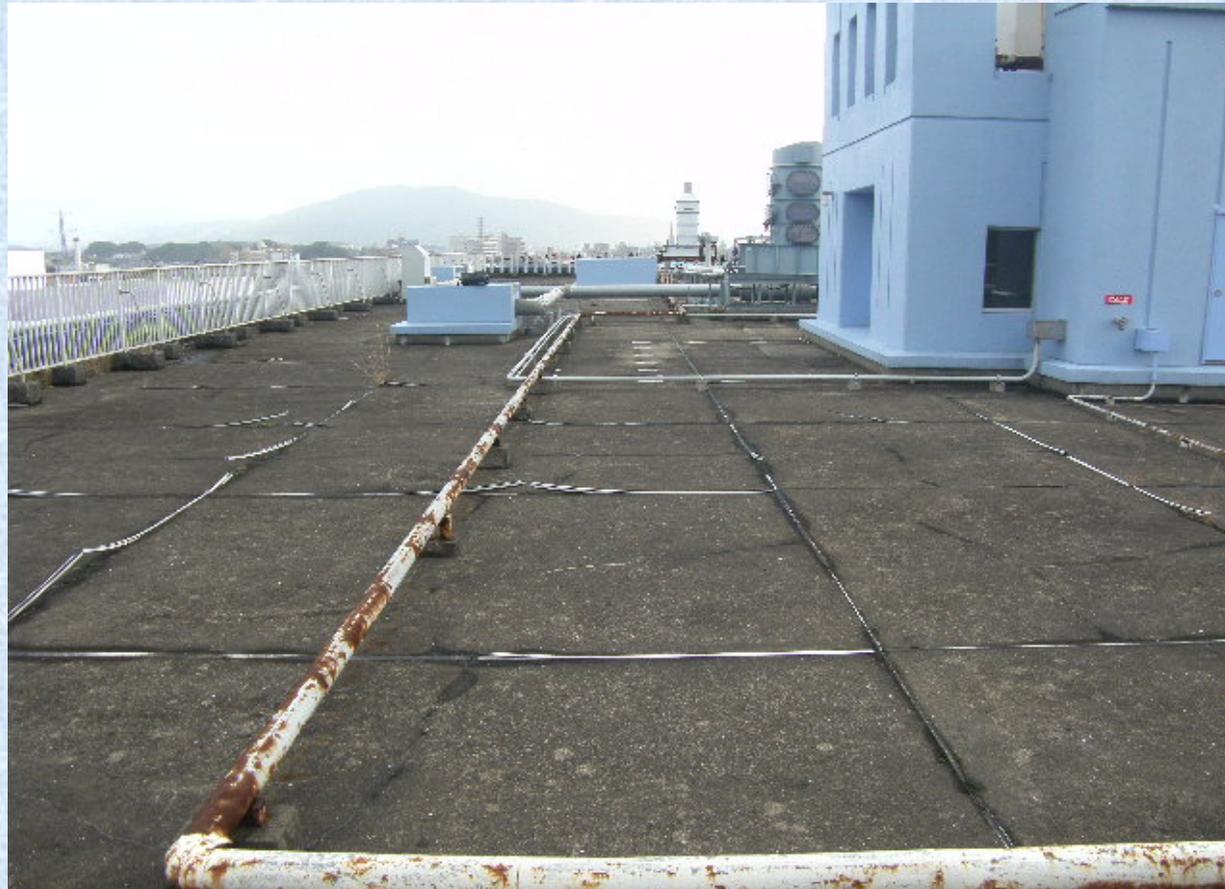
- ・防水押さえコンクリートの伸縮目地の不具合

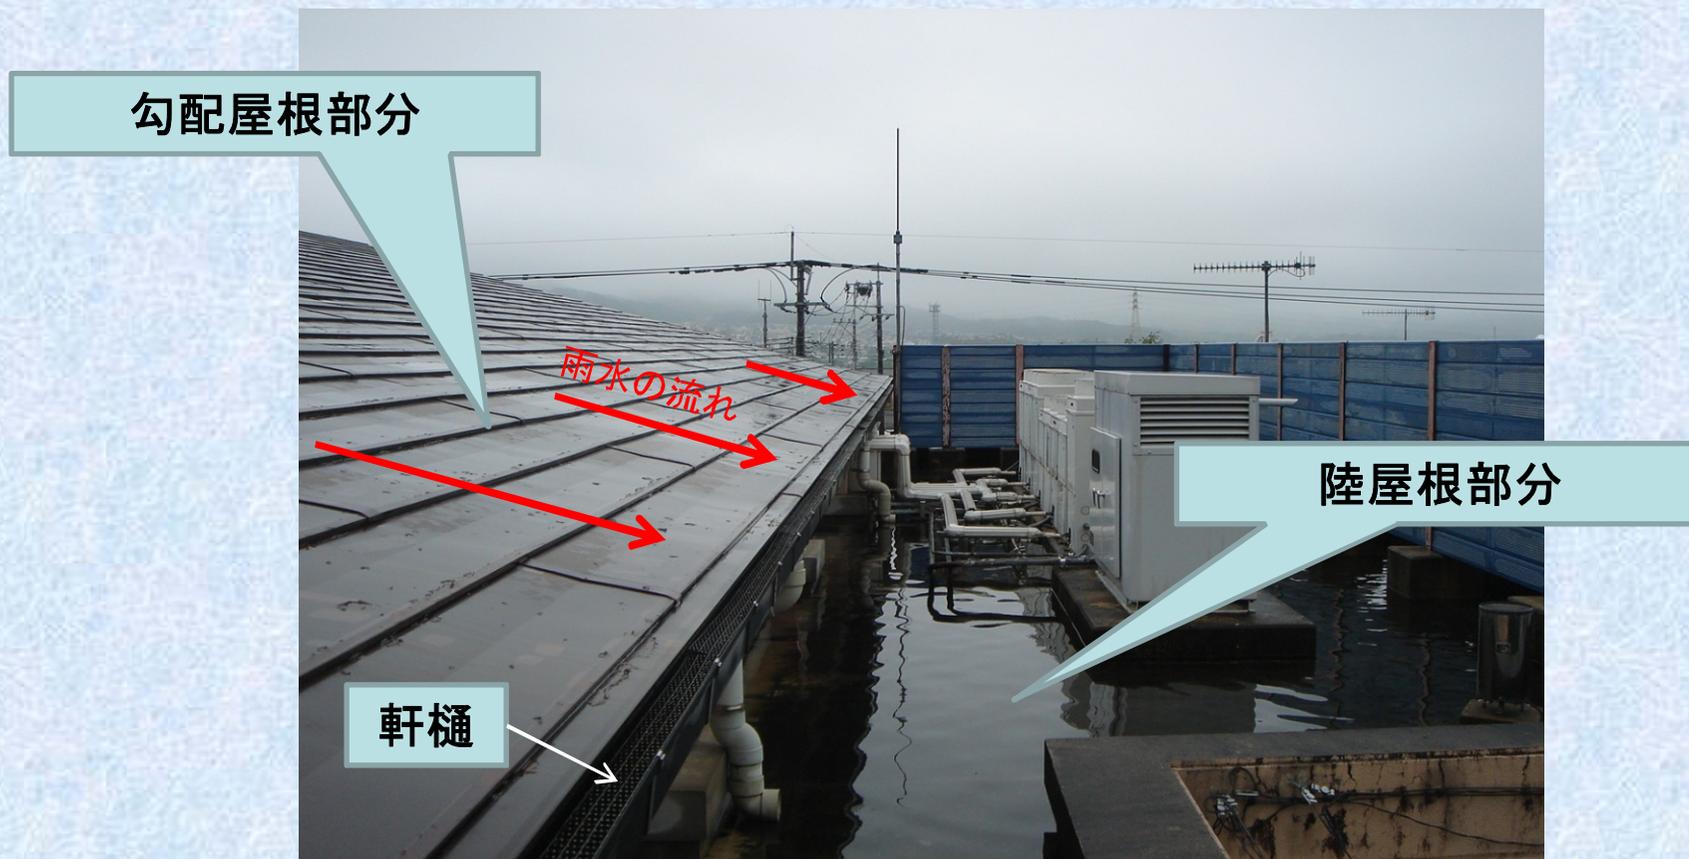
- ・屋上の排水口(ルーフドレン)の詰まり

ドレンが詰まり 陸屋根に水が溜まっている

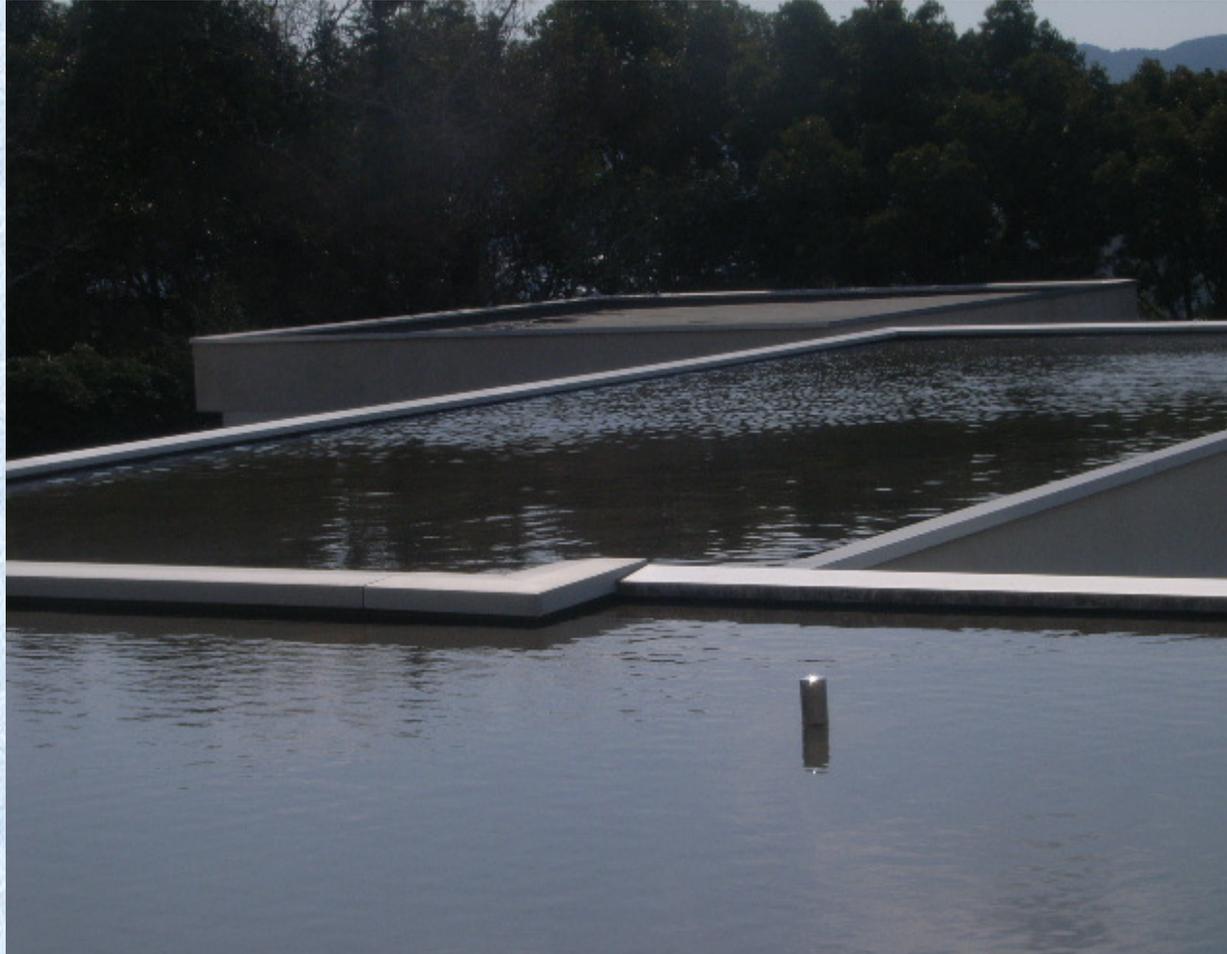
- ・屋上の排水口(ルーフドレン)の詰まり

ドレンが詰まり 陸屋根に水が溜まっている

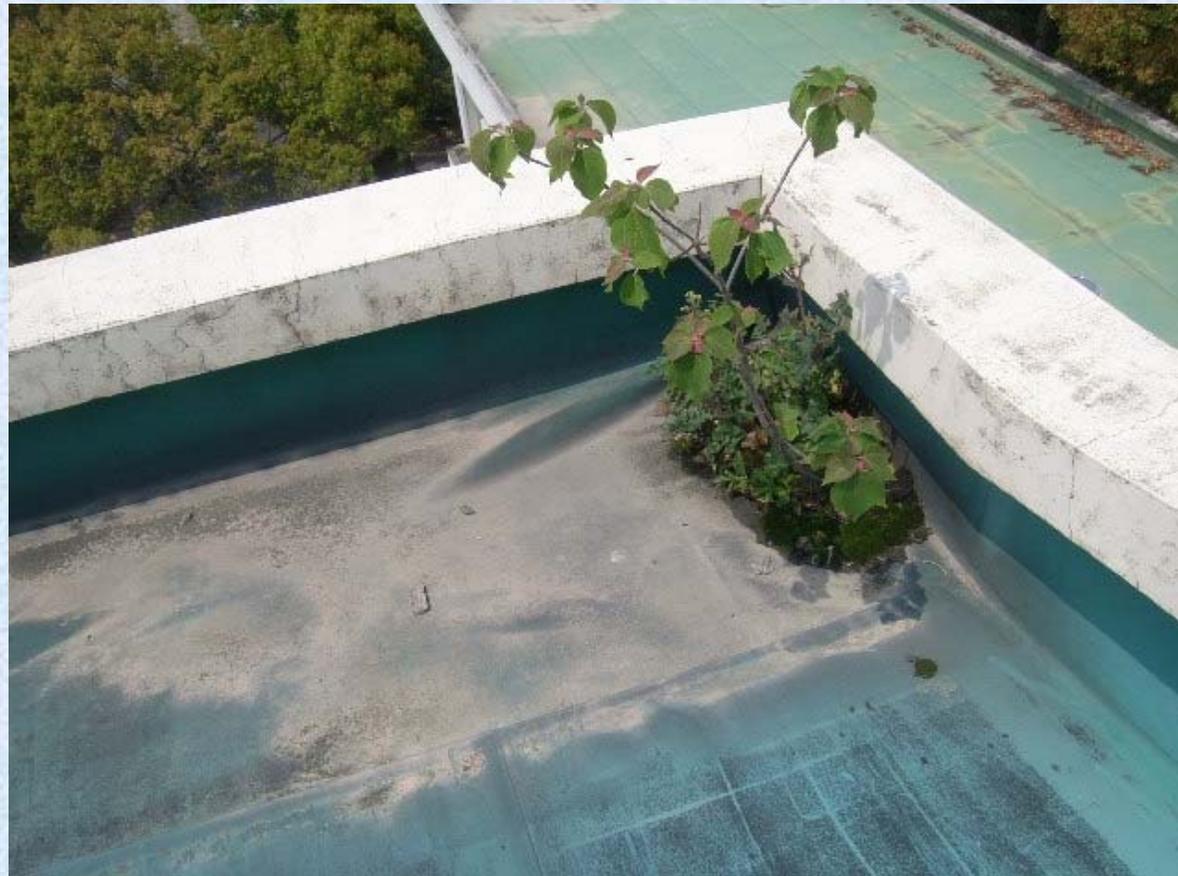
- ・草木の自生(ルーフトレンの詰まり)

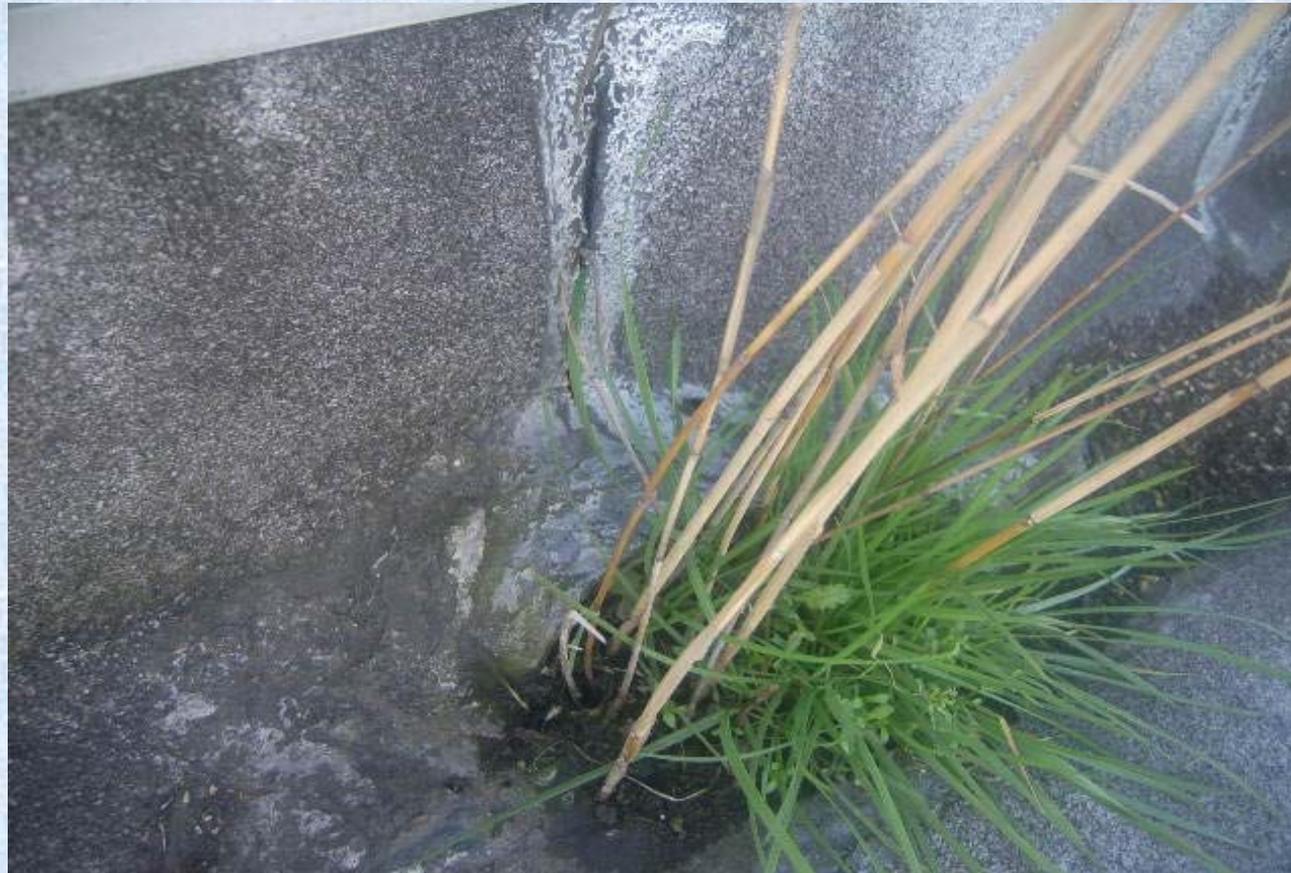
- ・草木の自生(ルーフトレンの詰まり)

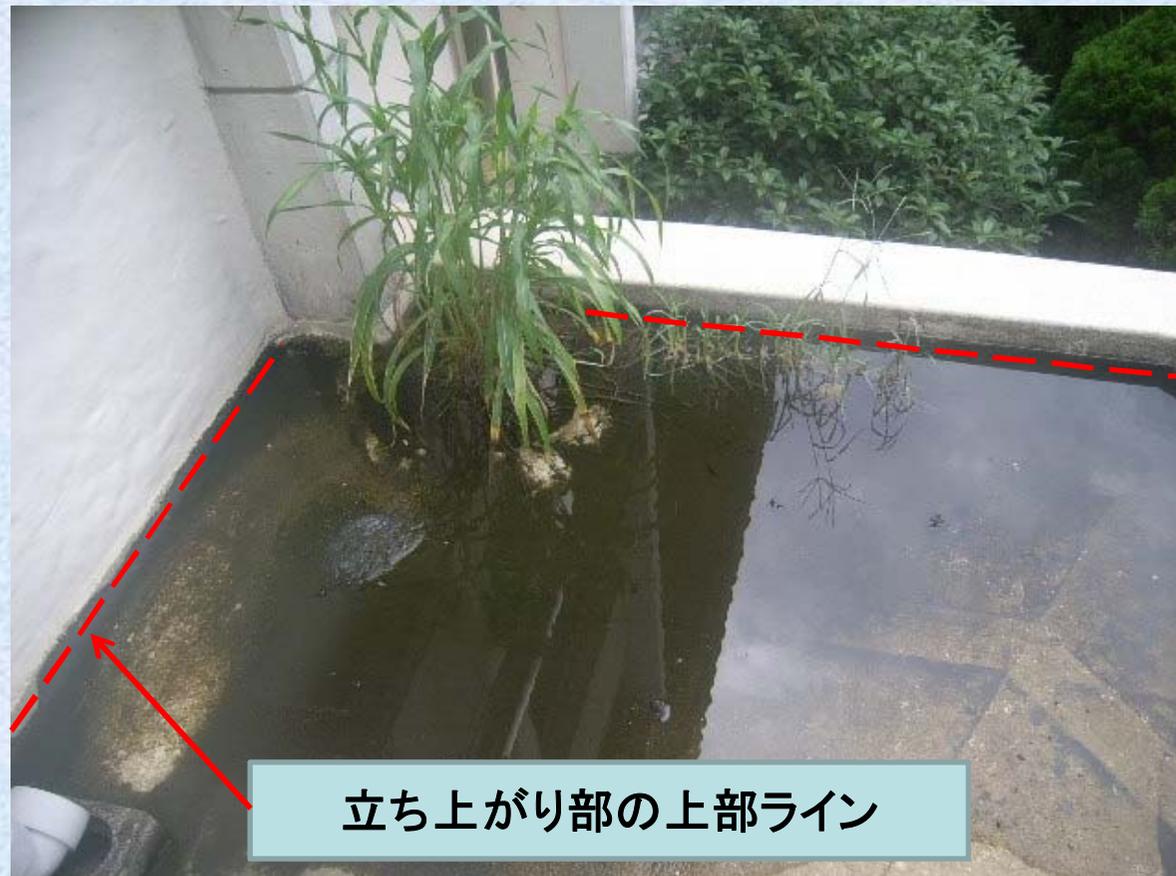
- ・草木の自生(ルーフドレンの詰まり)
