「屋根防水の不具合事例と 改修方法について」

平成29年10月26日

福岡市防水事業協同組合

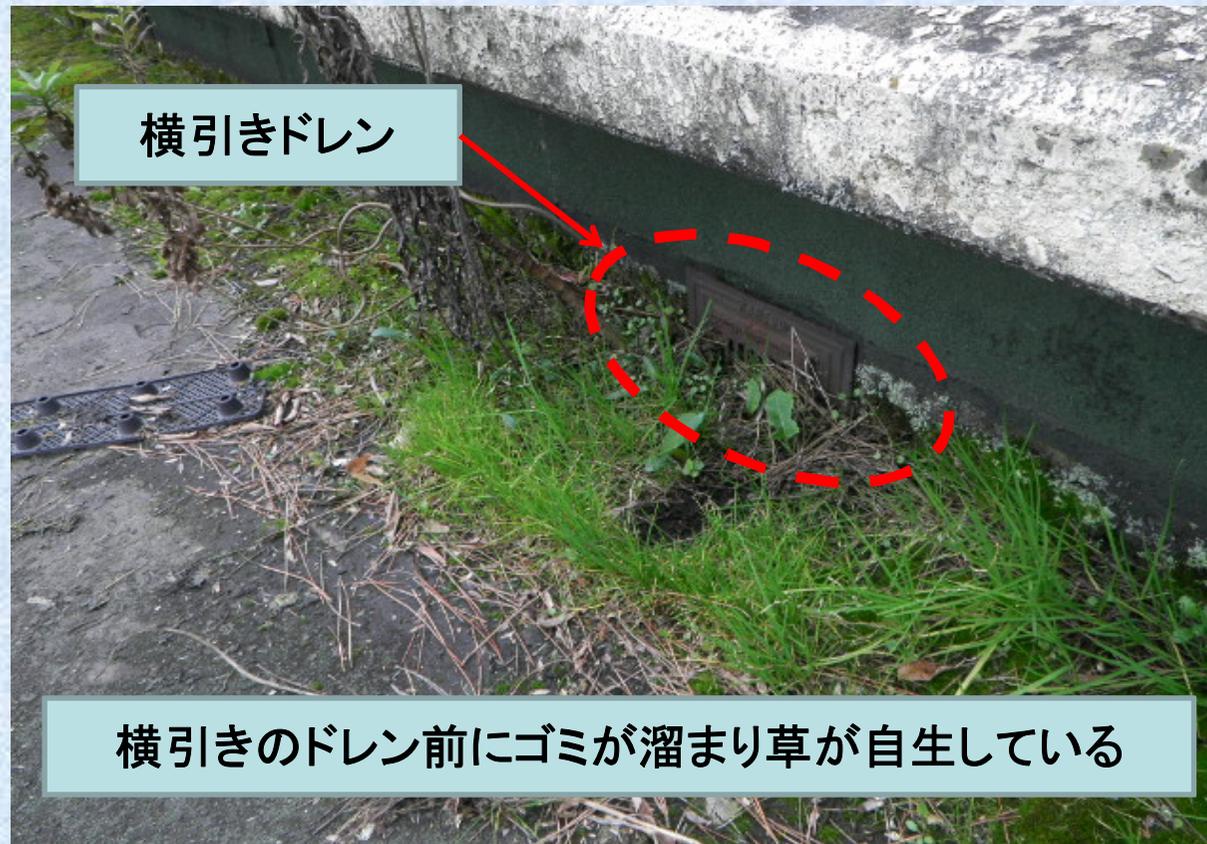
- ・ルーフドレンの詰まり

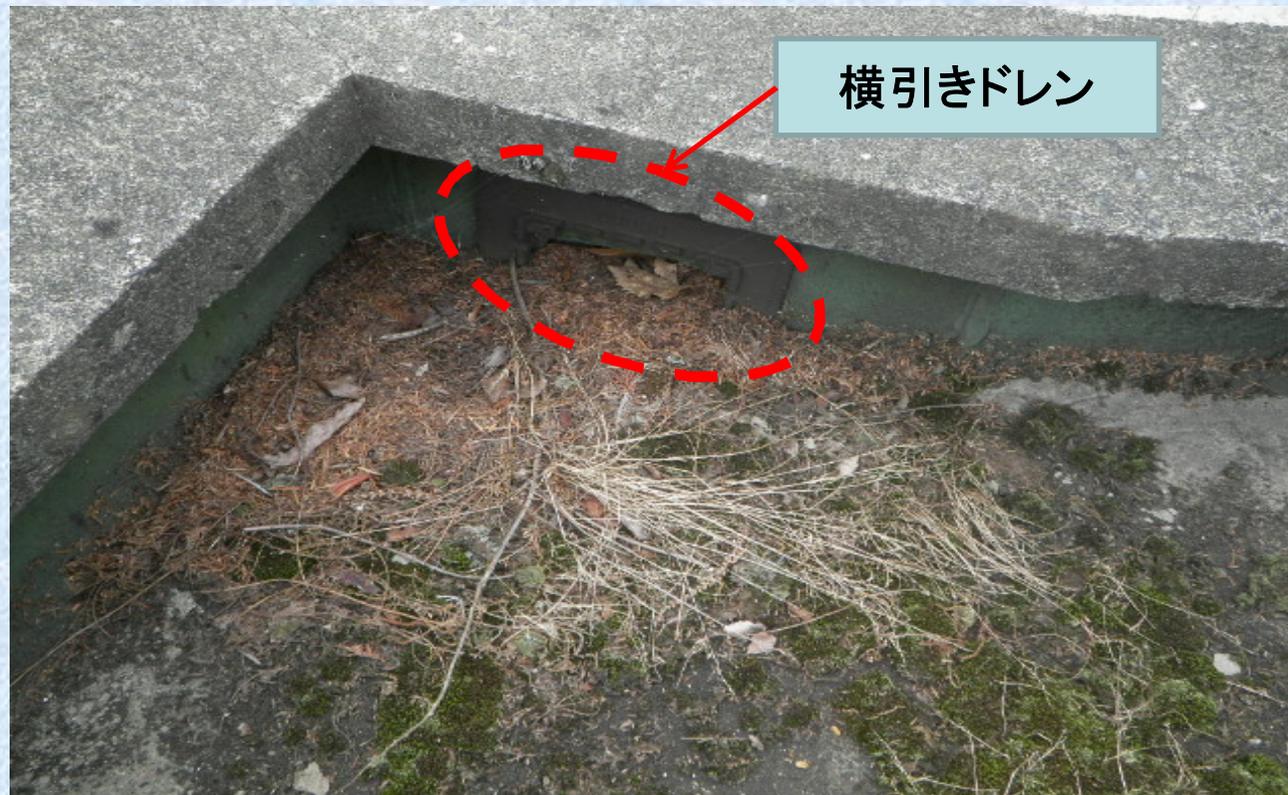
- ・ルーフドレンの詰まり

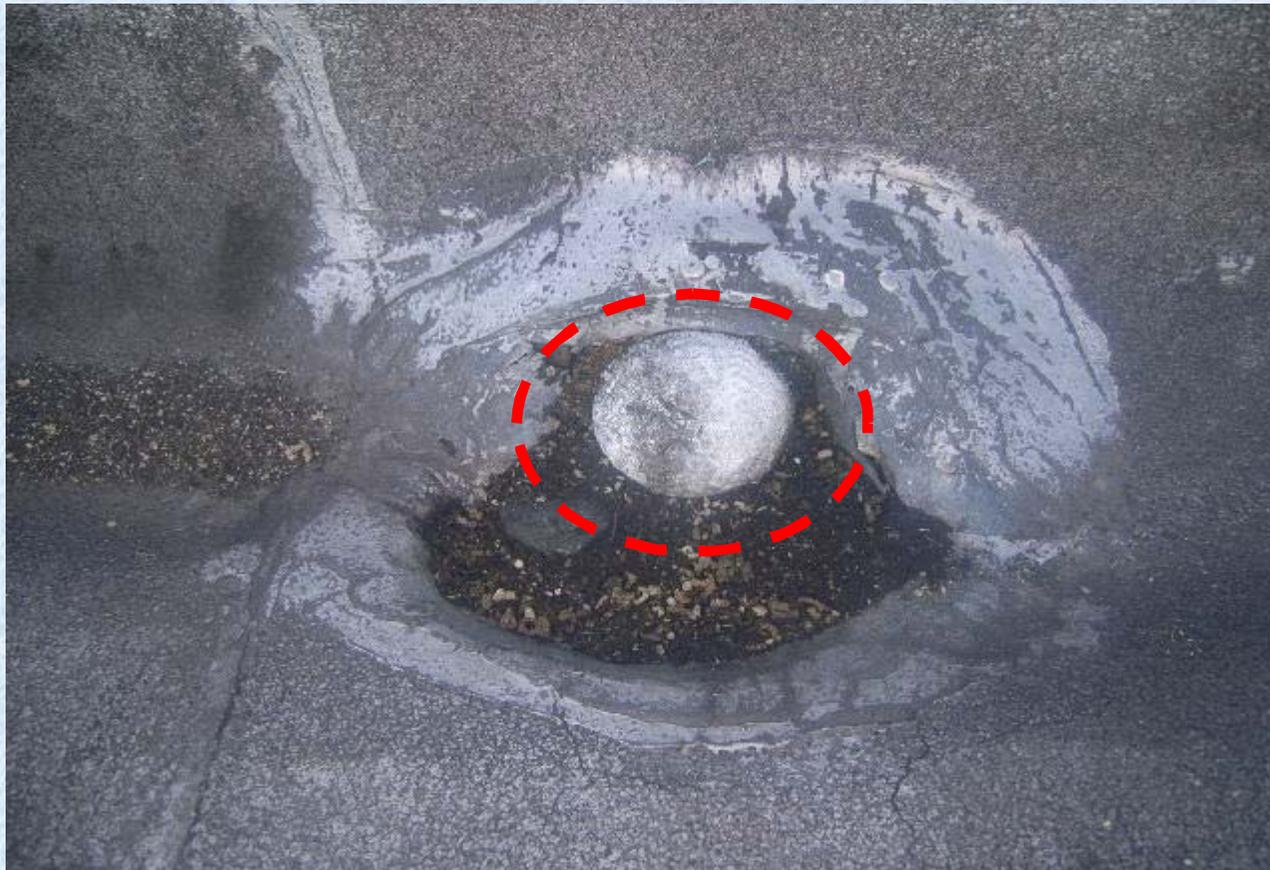
- ・ルーフドレンにボール詰まり

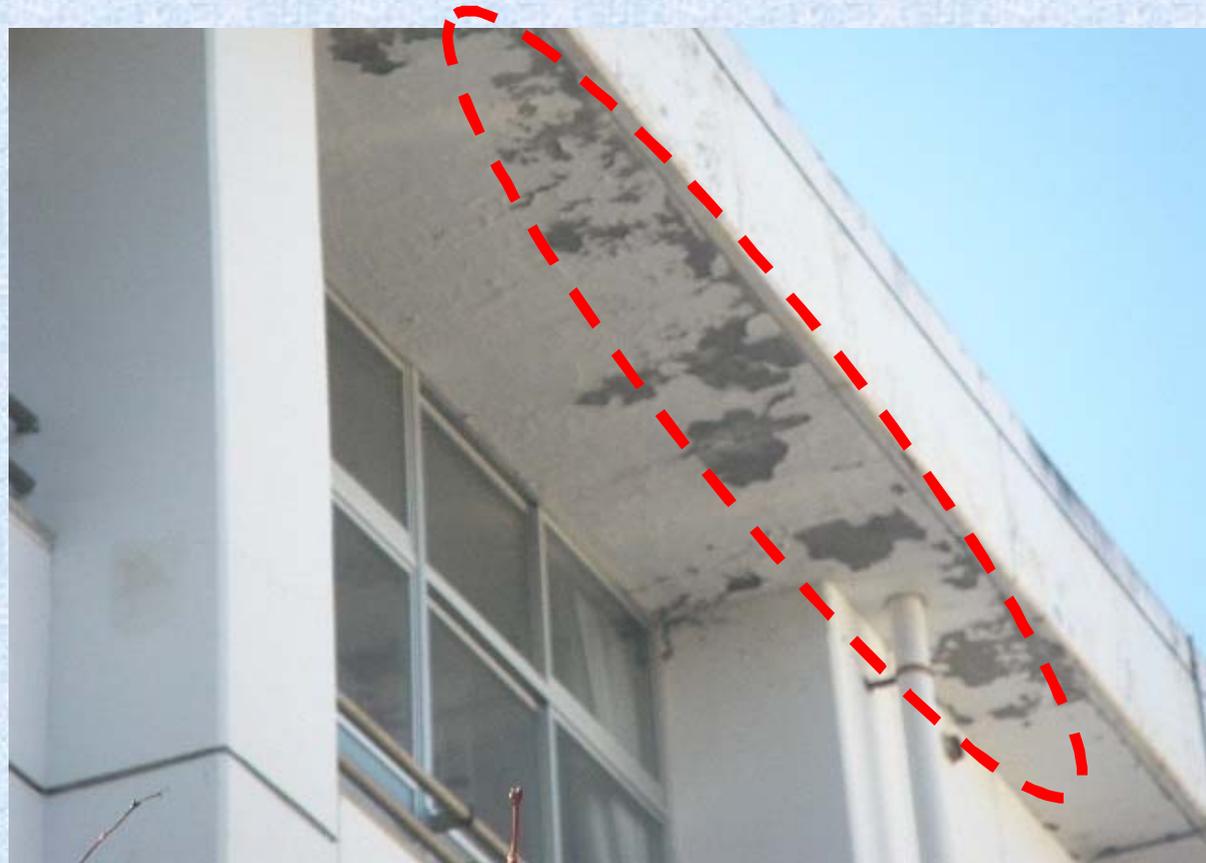
- ・雨漏れによる塗装の剥離

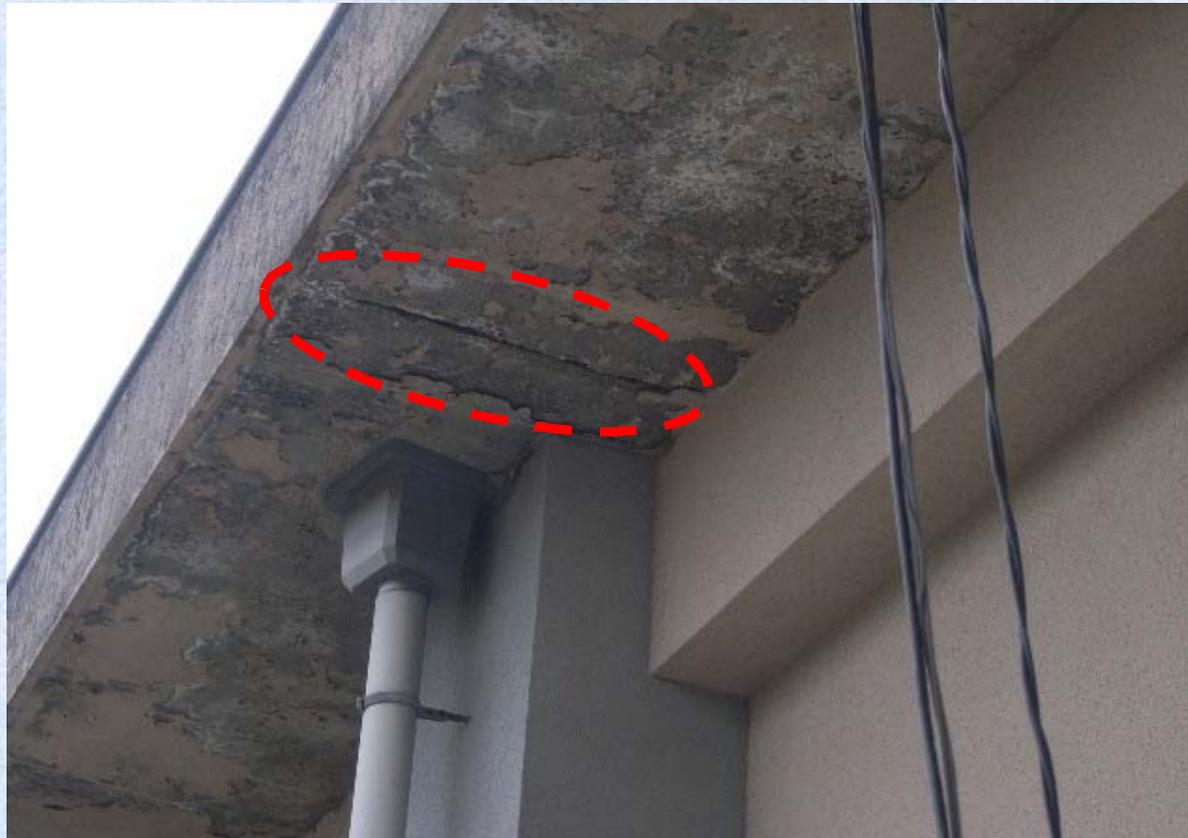
- ・雨漏れによる塗装の剥離やモルタルの落下

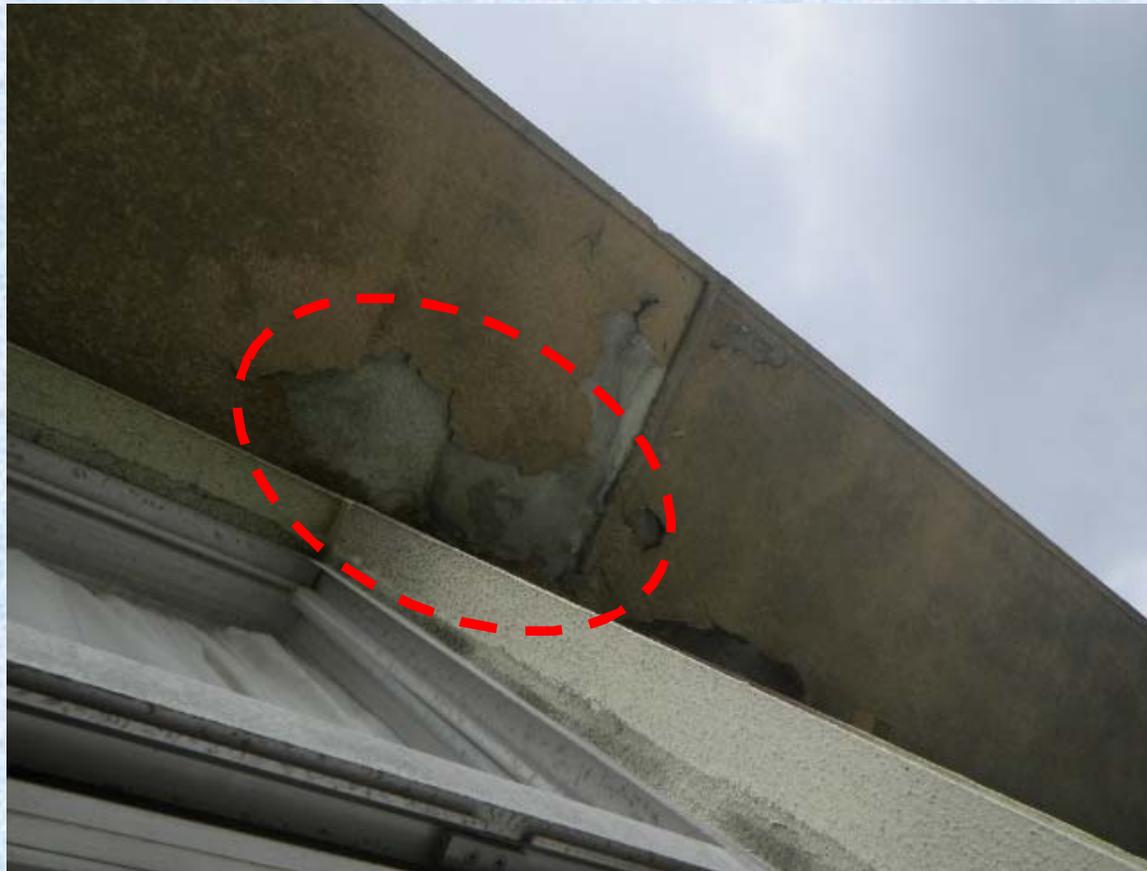
- ・雨漏れによる塗装の剥離

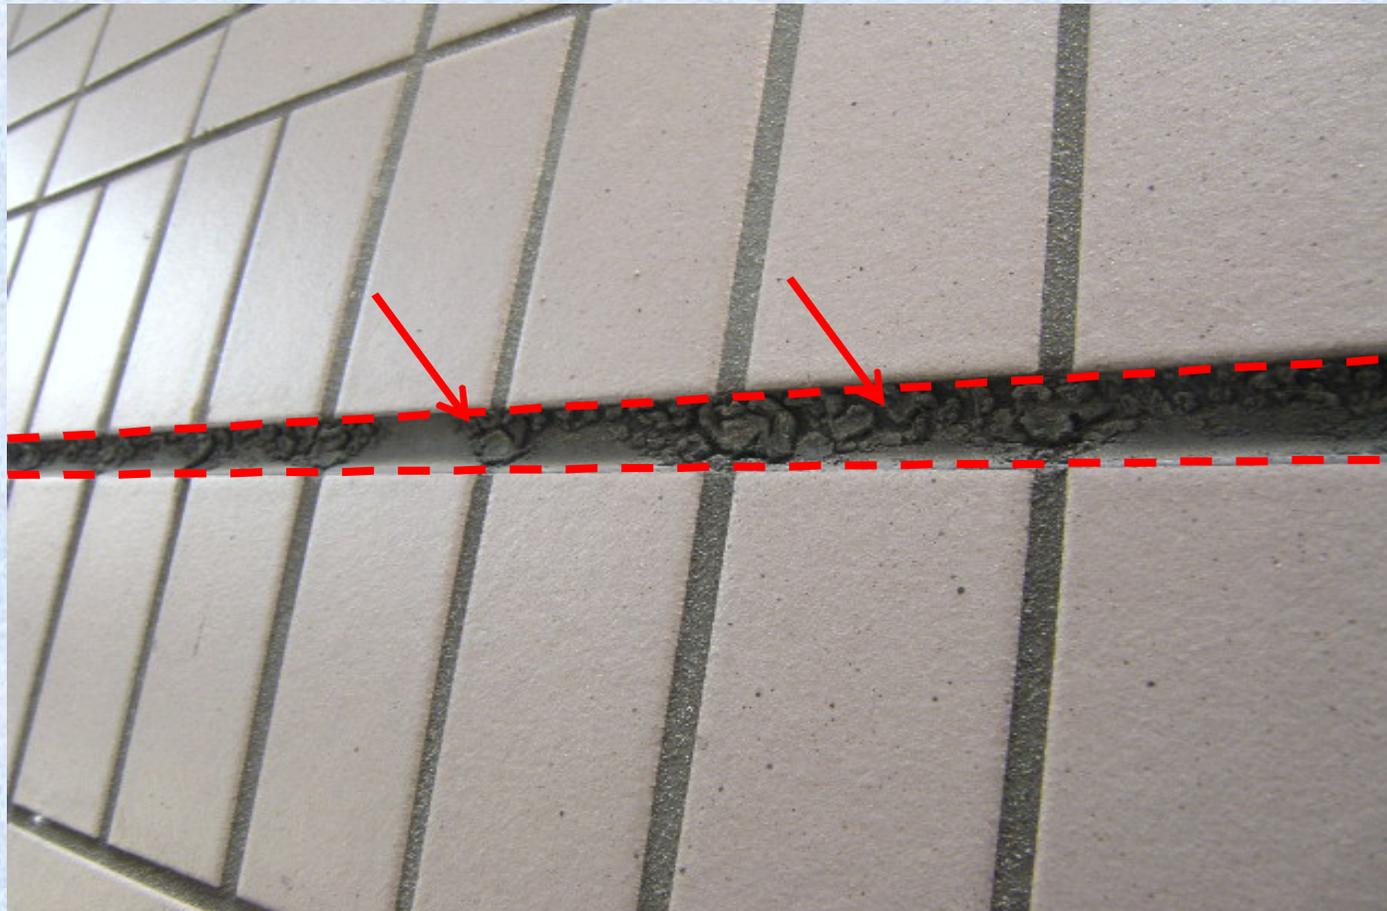
- ・打ち継ぎ目地のシーリング劣化

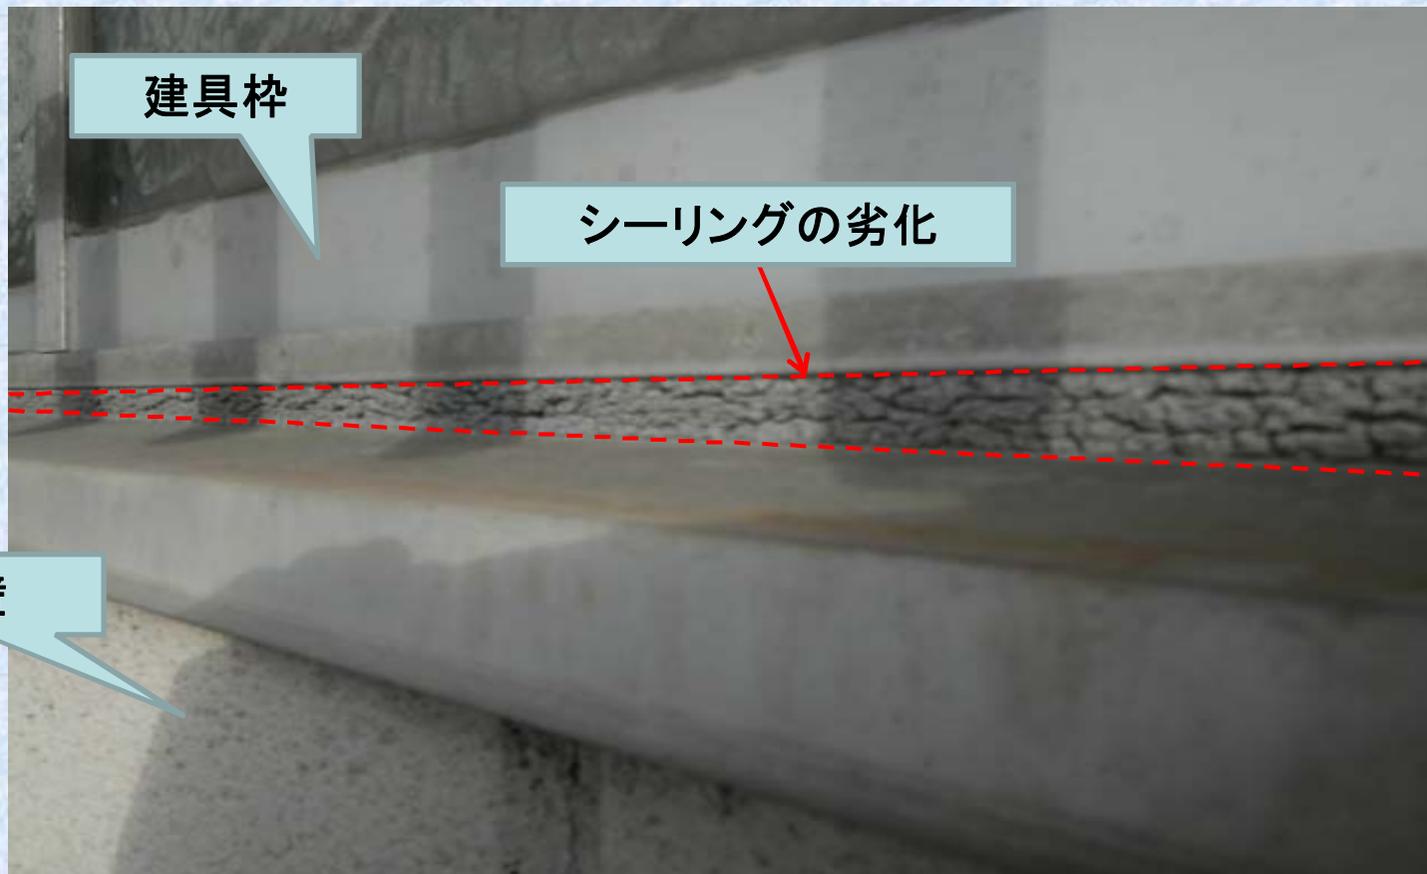
- ・サッシ周りのシーリングの劣化

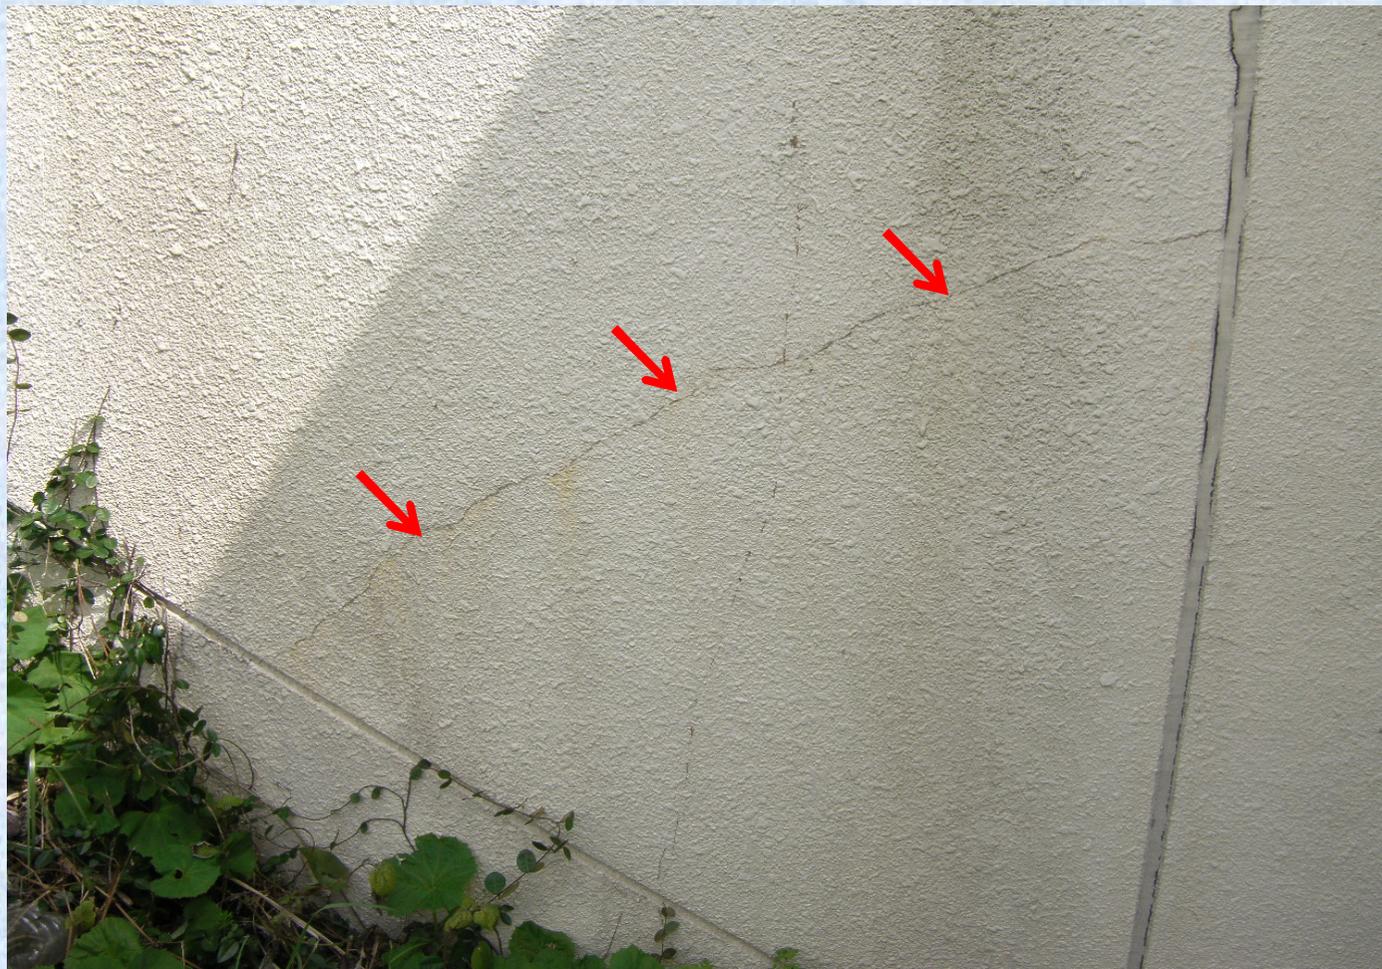
- ・外壁にひび割れ(クラック)が発生

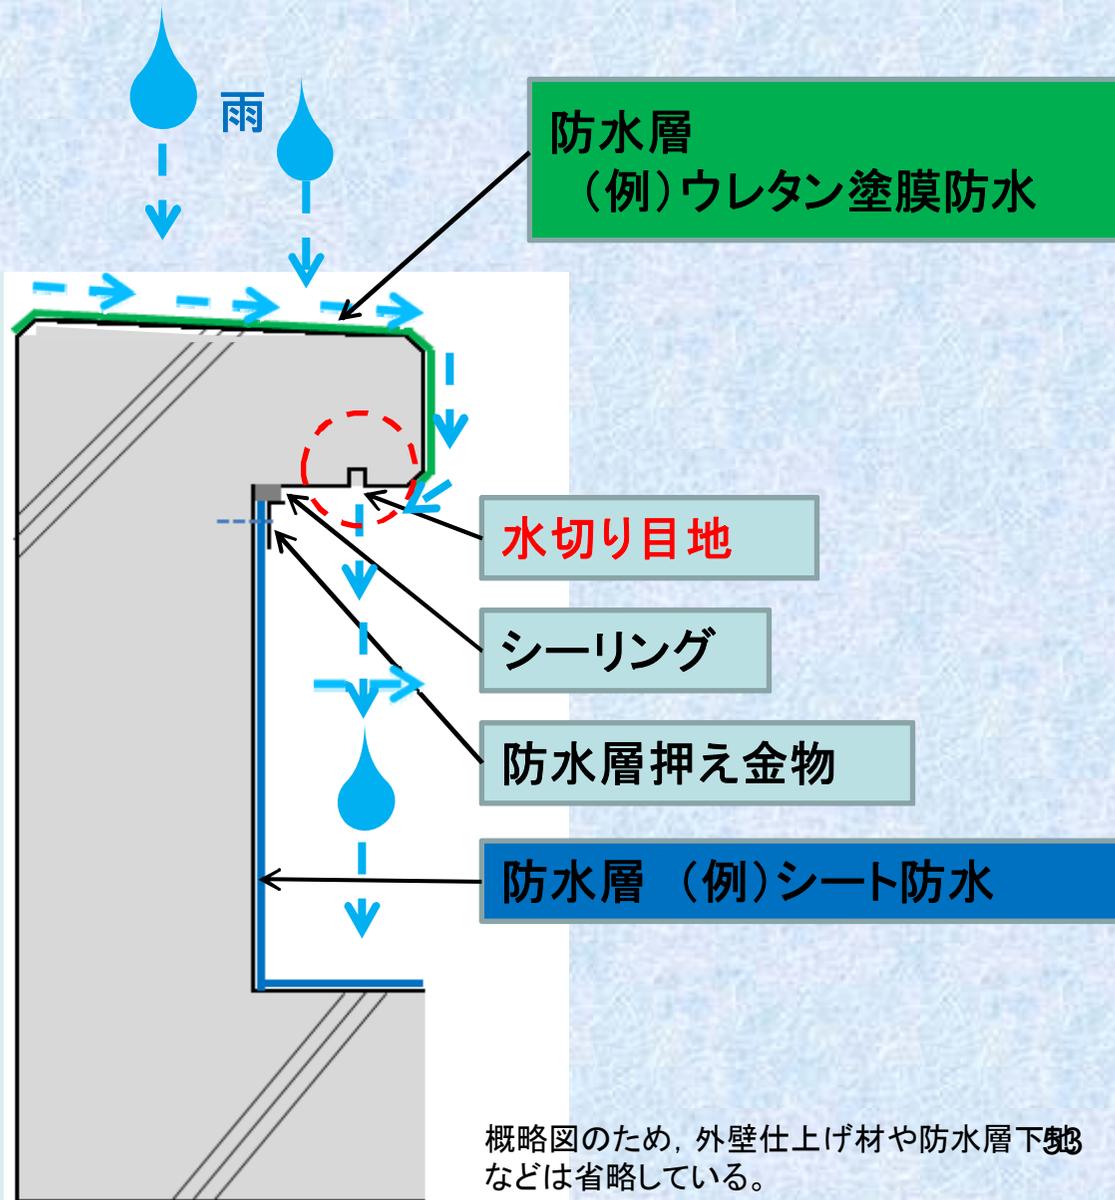
パラペット笠木に降った雨水は表面を伝って流れ、**水切り目地**で下に落下する。

(※水切り目地がないと、横引きして、シーリングの劣化部から浸水するおそれがある。)
