# 施工事例

No.7

件名 給食室床の修繕

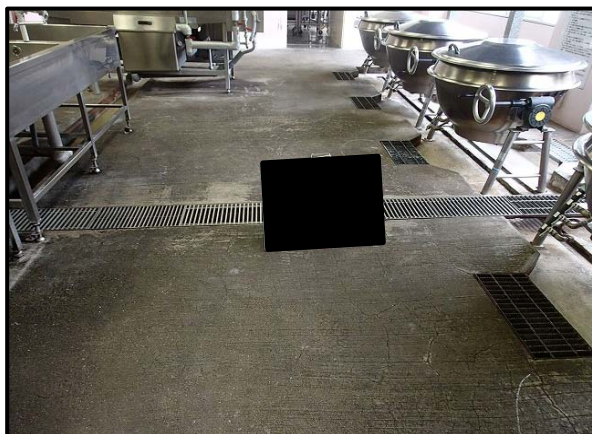
施工前

内容 給食室のモルタル床が劣化していたので、硬質ウレタン系床材にて修繕した。
