# 遮熱塗料を用いた建物の断熱効果に関する調査（平成 22～令和元年度）

遮熱塗料を用いた建物の断熱効果を調査するために、福岡市の小学校において、『平成22年8月に遮熱塗料を塗った屋上スラブ直下の教室A』及び『遮熱塗料を塗らなかった屋上スラブ直下の教室B』における各ポイントの温度を、8月中旬で8年間に亘って測定・比較した結果を以下にまとめましたので、お知らせいたします。

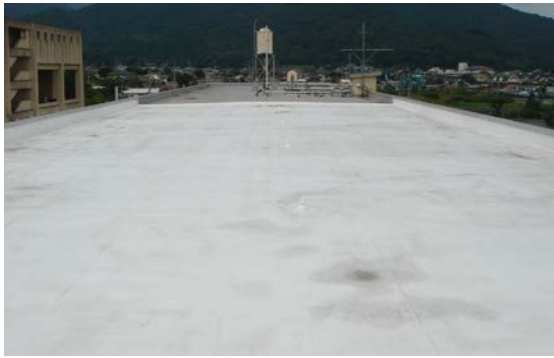
手前の白い部分が施工範囲

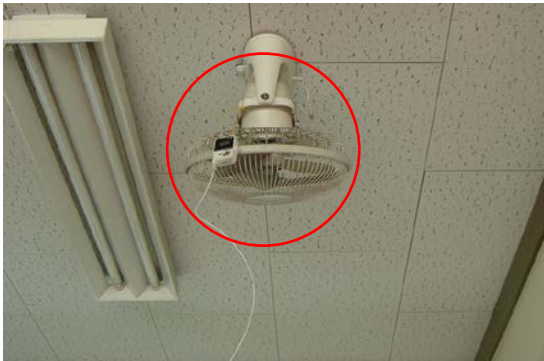
床上 2.0m に設置の温度測定器  
(教室の天井位置程度の高さ)

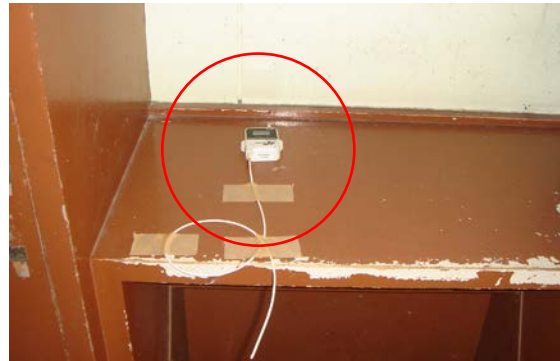
床上 0.8m に設置の温度測定器  
(児童が座った位置程度の高さ)

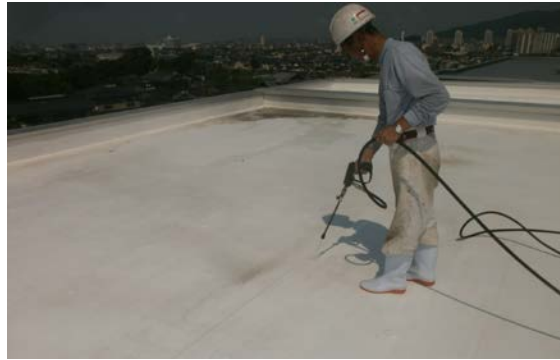
## 高圧洗浄の施工状況（平成25年）

なお、平成 25 年のみ教室 C の直上スラブ(平成22年8月遮熱塗料施工)部分を高圧洗浄しております。

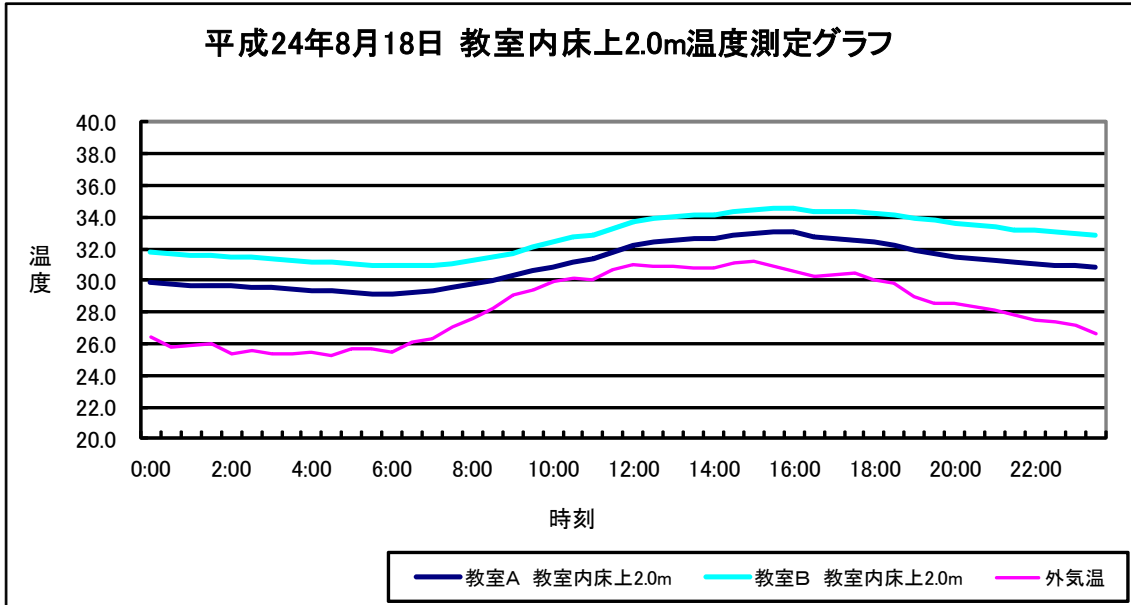
(グラフ:3) 平成24年8月18日

教室内床上2.0m	施工面(教室A)	未施工面(教室B)	温度差
ピーク時の温度差	32.4°C	34.3°C	1.9°C

グラフ	測定期日	位置	ピーク時の低減温度 (教室B－教室A)
①	平成22年 8月 8日	床上2.0m	2.6℃
		床上0.8m	2.7℃
②	平成23年 8月12日	床上2.0m	1.8℃
		床上0.8m	2.0℃
③	平成24年 8月18日	床上2.0m	1.9℃
		床上0.8m	1.5℃
④	平成25年 8月11日	床上2.0m	2.3℃
		床上0.8m	2.2℃
⑤	平成26年 8月13日	床上2.0m	1.9℃
		床上0.8m	1.6℃
⑥	平成27年 8月11日	床上2.0m	3.1℃
		床上0.8m	2.8℃
⑦	平成28年 8月12日	床上2.0m	2.8℃
		床上0.8m	2.5℃
⑧	平成29年 8月20日	床上2.0m	2.5℃
		床上0.8m	2.2℃
⑨	平成30年 8月14日	床上2.0m	2.9℃
		床上0.8m	2.2℃
⑩	令和元年 8月13日	床上2.0m	2.1℃
		床上0.8m	2.1℃

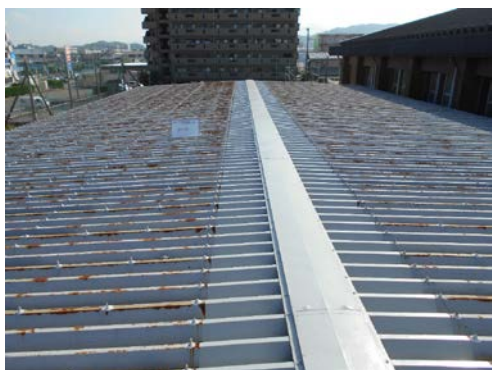
施工前

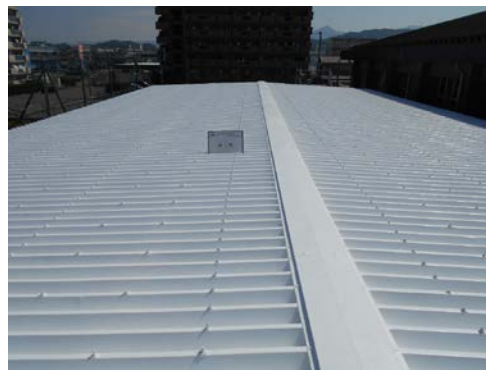
施工後

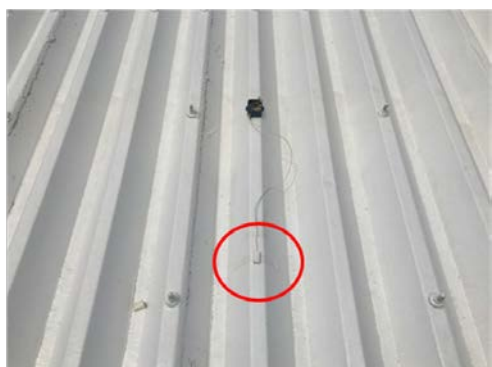
①屋根表面温度

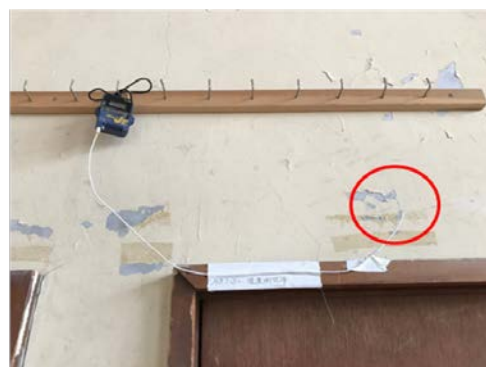
②室内温度(床上 2.0m)
